**ANÁLISE DE PATOLOGIAS EM INSTALAÇÕES HIDRÁULICAS E SANITÁRIAS  
EM EDIFICAÇÕES RESIDENCIAIS E COMERCIAIS**

Itaperuna  
2021

Trabalho de Conclusão de Curso  
apresentado como requisito  
para a obtenção do título de  
Bacharel em Engenharia Civil ao  
Centro Universitário Redentor.

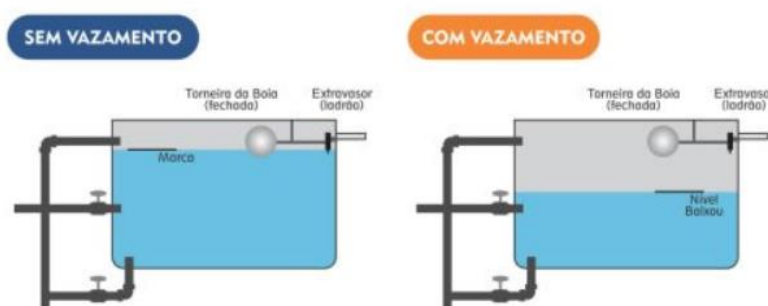
A Figura 1 ilustra uma cisterna com vazamento e sem vazamento. O registro foi fechado, impedindo a entrada de água. Com o passar do tempo, o nível de água abaixou, indicando o vazamento na segunda cisterna.

Figura 1: Vazamento em cisterna

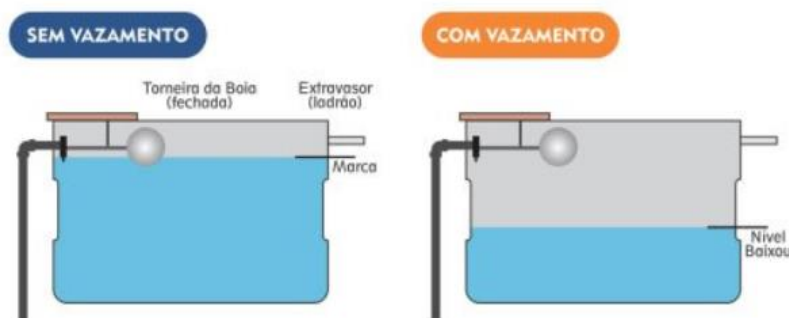
Para identificar um vazamento na caixa d'água, como visto na Figura 2, todos os pontos de utilização foram fechados e a boia foi travada. Com o passar do tempo, o nível de água abaixou na segunda caixa d'água, indicando o vazamento na mesma, que pode ser no cano, torneira ou registro.

Figura 2: Vazamento em caixa d'água

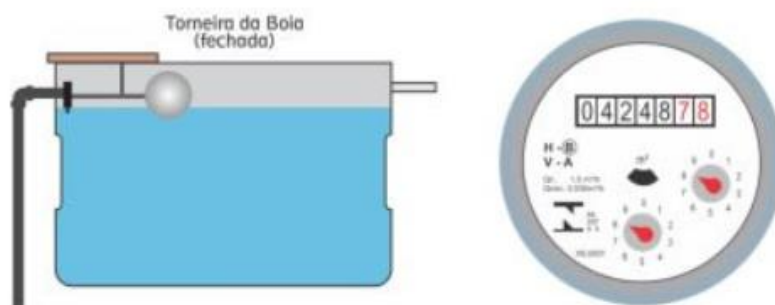
O vazamento entre o ramal do hidrômetro e a caixa d'água foi identificado, o registro do cavalete foi mantido aberto e o registro de entrada de água foi fechado. Foi feita a leitura do hidrômetro e depois de uma hora, foi feita a releitura do hidrômetro e o houve mudança dos números, como visto na Figura 3.

Figura 3: Vazamento entre o ramal do hidrômetro e a caixa d'água

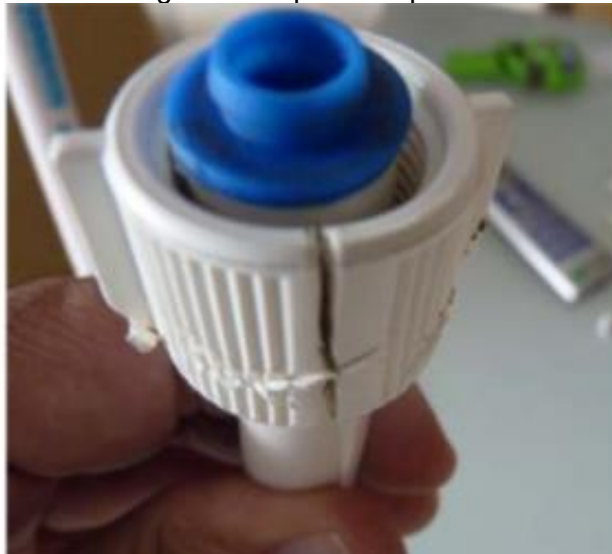
Como ilustra a Figura 4, houve o rompimento da porca causado pelo uso de ferramenta para torque como mostra as marcas na peça.

Figura 4: Ruptura de porca

| PATOLOGIAS EM INSTALAÇÕES DE ÁGUA FRIA | | | | |
|---|---|---|---|---|
| 4 | Ruptura de porca | Uso de ferramenta para torque | Vazamento | Substituir a peça |

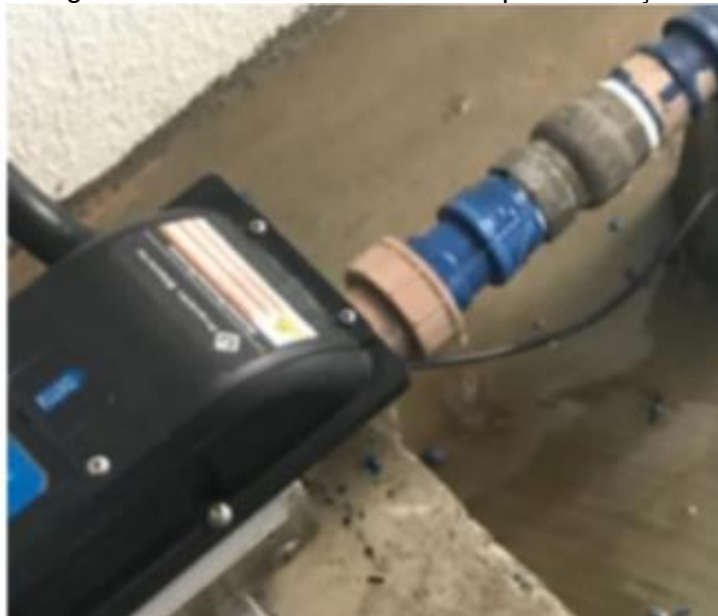
Um vazamento na bomba de pressurização é identificado e essa patologia foi causada por vedação mal feita e falta de manutenção, acarretando em mau funcionamento da bomba e desperdício de água, como visto na Figura 5.

Figura 5: Vazamento na bomba de pressurização

| PATOLOGIAS EM INSTALAÇÕES DE ÁGUA FRIA | | | | |
|---|---|---|---|---|
| 5 | Vazamento de bomba de pressurização | Vedação mal feita e falta de manutenção | Mau funcionamento da bomba e desperdício de água | Manutenção preventiva/corretiva |

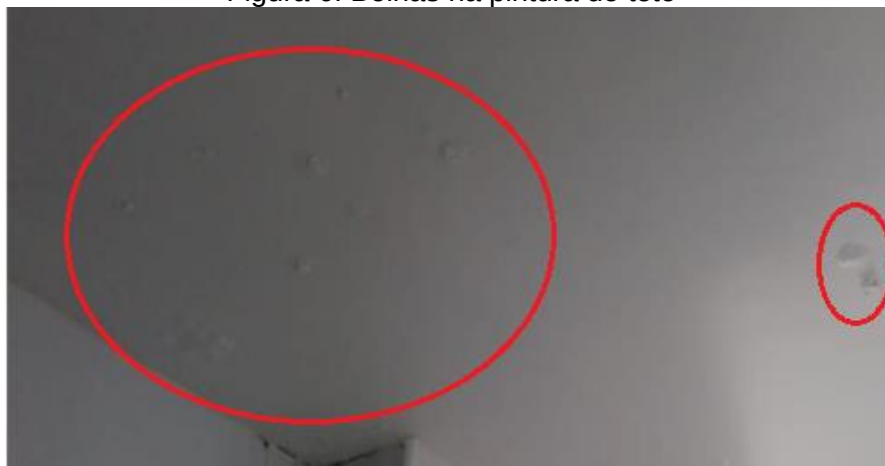
Infiltrações nas paredes podem ser visualizadas na Figura 6, onde se identifica bolhas na pintura. Essas patologias foram encontradas principalmente em

áreas molhadas e foram causadas por falta ou ineficiente impermeabilização, vazamentos em que não foram tratados ou desgaste natural dos materiais.

Figura 6: Bolhas na pintura do teto

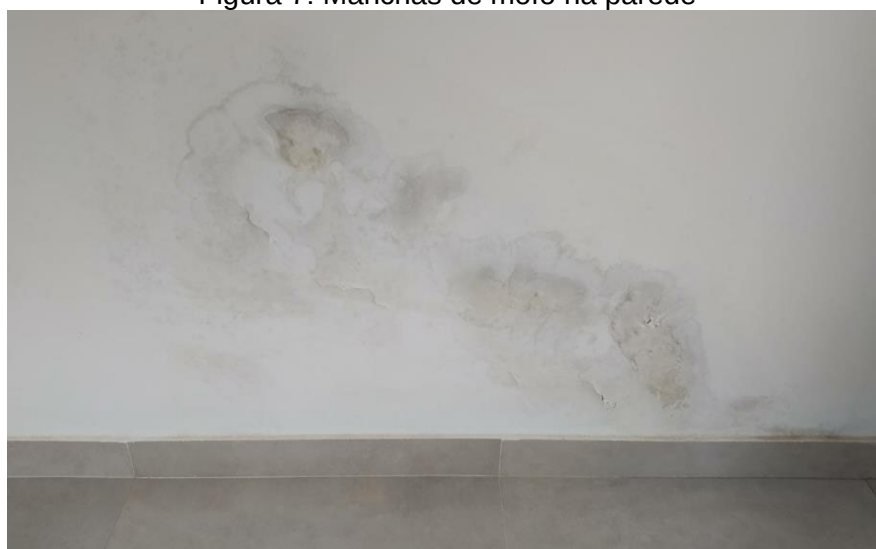
Na Figura 7, se observa manchas de mofo na parede causados por vazamentos em tubulações embutidas.

Figura 7: Manchas de mofo na parede

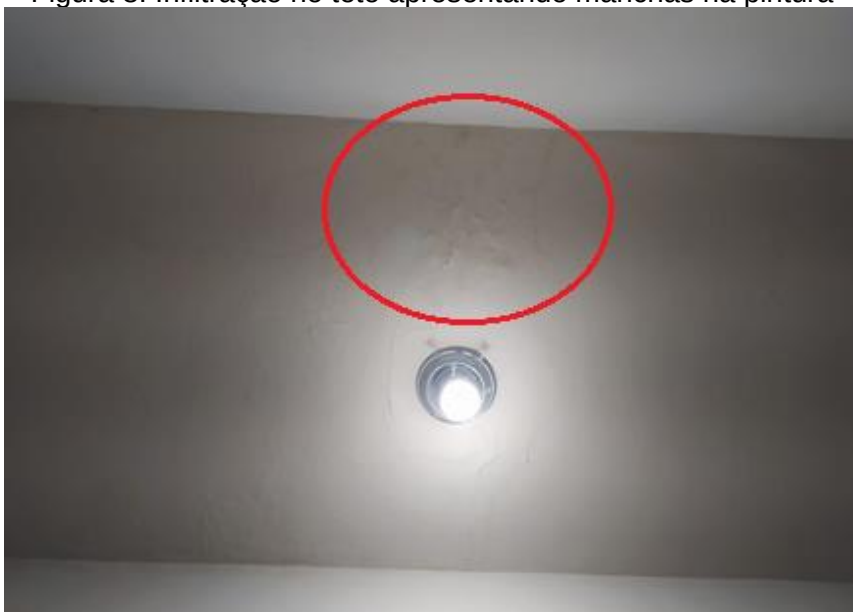
Na Figura 8 observa-se uma infiltração no teto e essa patologia é consequência de um vazamento no cano da caixa d'água. É possível observar manchas na pintura.

Figura 8: Infiltração no teto apresentando manchas na pintura

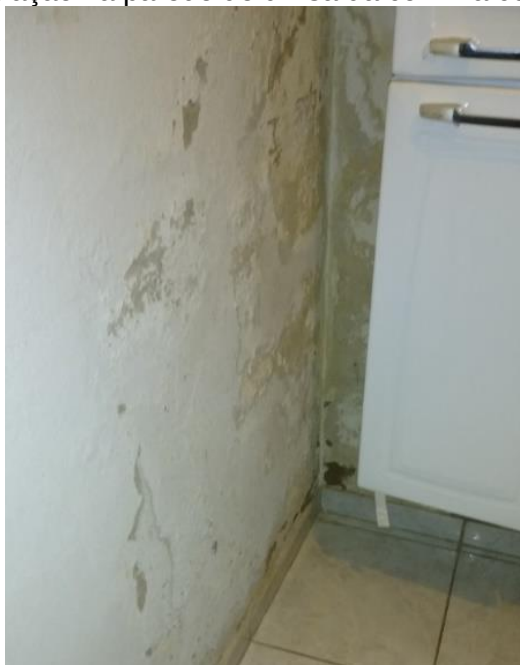
A Figura 9 ilustra a infiltração na parede de divisa da cozinha com a despensa, causada por um vazamento na tubulação da torneira da pia que não foi tratado.

Figura 9: Infiltração na parede de divisa da cozinha com a despensa

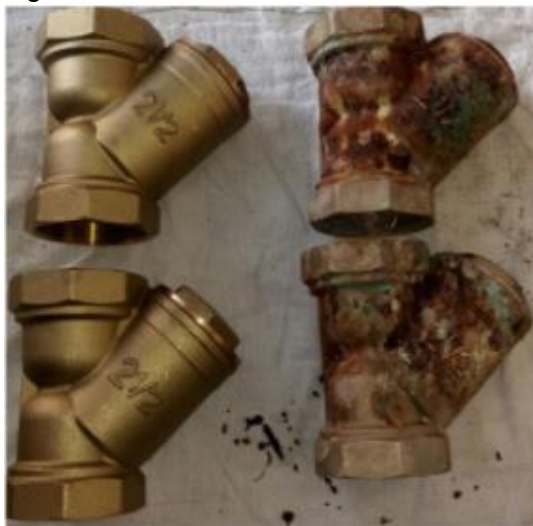
Patologias ocasionadas por corrosão são comuns em tubulações e conexões metálicas e podem ser visualizadas nas Figuras 10 e 11. As peças foram corroídas

devido à captação de água de um lençol freático com pH ácido, a qual em contato com o bronze proporcionou o processo corrosivo nas peças. Embora esse metal seja resistente à corrosão, as peças perderam sua funcionalidade e tiveram que ser substituídas.

Figura 10: Conexões de bronze corroídas

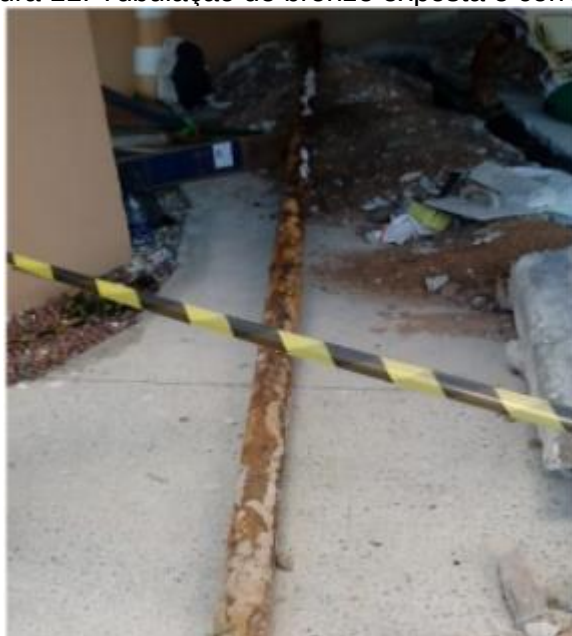
Figura 11: Tubulação de bronze exposta e corroída

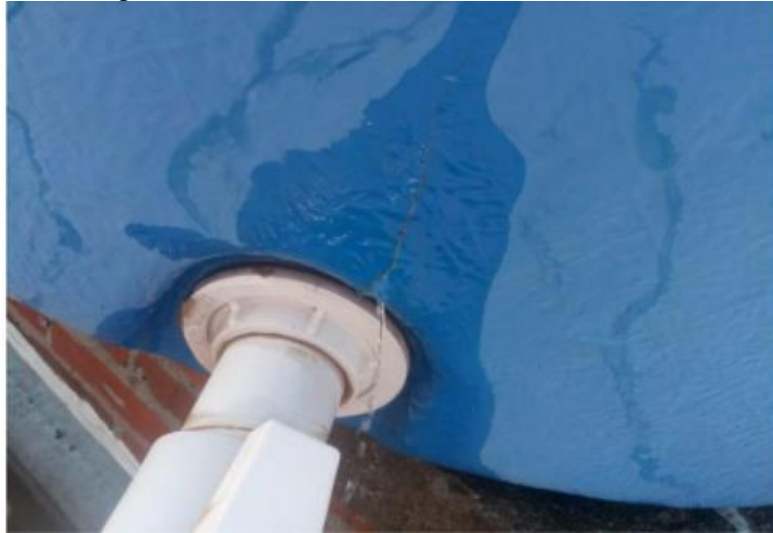
Na Figura 12, observa-se uma fissura na caixa d'água, provocando vazamento de água. Problema causado por má qualidade ou desgaste natural do material.

Figura 12: Rachadura em reservatório de fibra

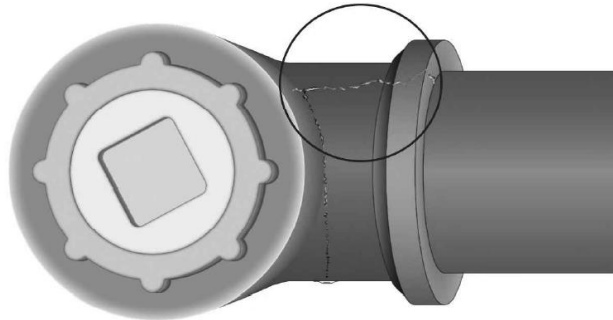
Na Figura 13 é possível observar a fissura numa conexão hidráulica causada pelo golpe de aríete.

Figura 13: Conexão hidráulica fissurada devido a ocorrência de golpe de aríete

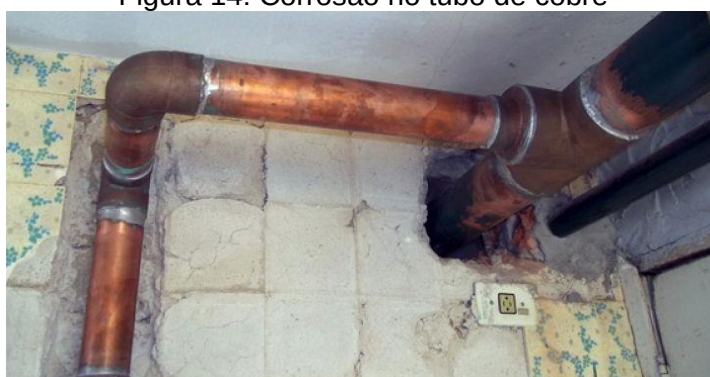
Em tubulações de cobre são comuns o aparecimento de vazamento após determinado tempo de utilização (Figura 14), visto que o cobre apresenta corrosão e provoca sulcos na superfície do tubo, originando ínfimos vazamentos que aumentam caso não sejam identificados previamente.

Figura 14: Corrosão no tubo de cobre

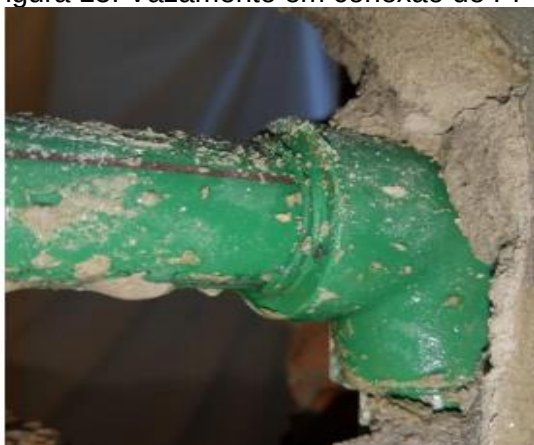
A Figura 15 retrata um vazamento na conexão joelho 90° de uma tubulação de PPR, decorrente de uma execução deficiente da obra. Ocorreu um tensionamento no tubo em virtude de um desalinhamento e com isso, a conexão não suportou e acarretou no vazamento.

Figura 15: Vazamento em conexão de PPR

| PATOLOGIAS EM INSTALAÇÕES DE ÁGUA QUENTE | | | | |
|---|---|---|---|---|
| 15 | Vazamento em conexão de PPR | Tensionamento no tubo em virtude de um desalinhamento da peça | Rompimento da peça e vazamento | Substituir a peça |

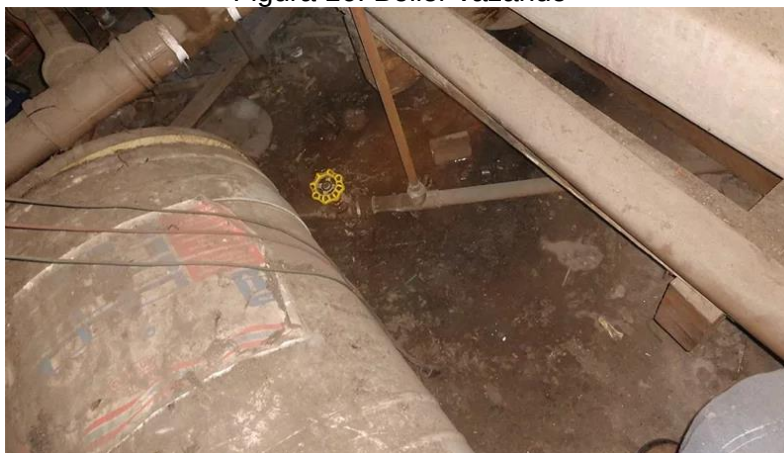
Reservatórios térmicos (boilers) armazenam água aquecida para posterior uso, visto que em momentos em que há radiação solar, ocorre baixa demanda por água quente. A Figura 16 demonstra um vazamento nesse elemento, sendo a principal causa a não visualização da altura existente entre a caixa-d'água e o mesmo, visto que os boilers são configurados como de alta ou baixa pressão, trabalhando, respectivamente, com até 4 m.c.a e 20 m.c.a (CARVALHO JÚNIOR, 2013).

Figura 16: Boiler vazando

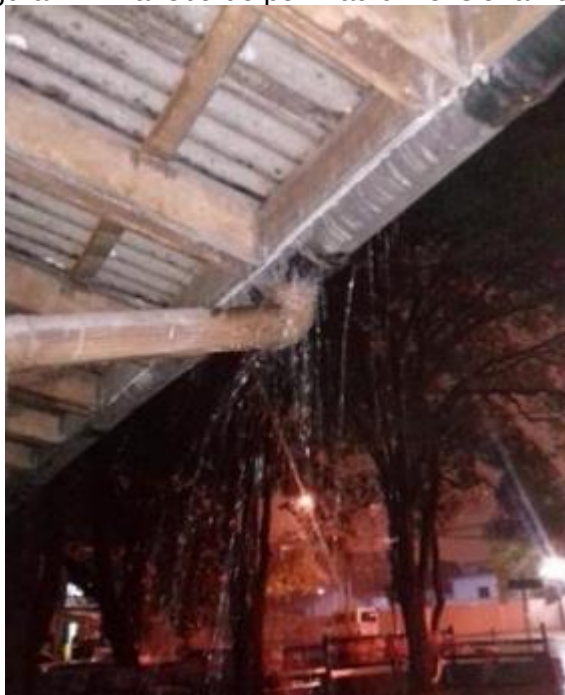
Figura 17: Transbordo por mau dimensionamento

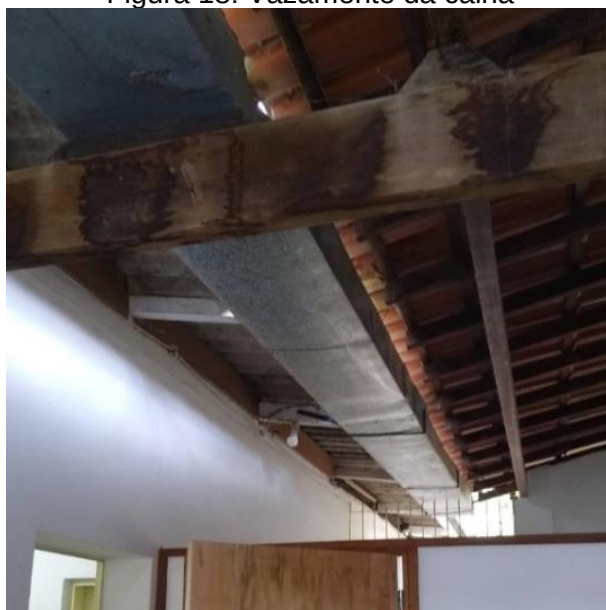
A Figura 18 mostra um vazamento na calha causado por corrosão e mau dimensionamento da mesma. Observa-se umidade na viga de madeira, acarretando em menor resistência e comprometendo sua função estrutural.

Figura 18: Vazamento da calha

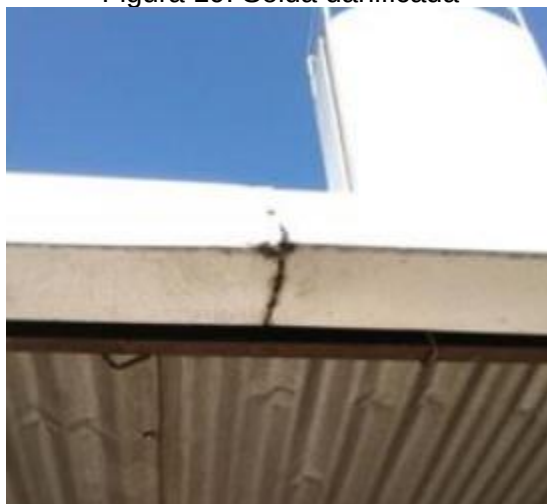
Na Figura 19, é possível observar o vazamento em calhas por falha de execução, sendo soldas incompletas ou danificadas.

Figura 19: Solda danificada

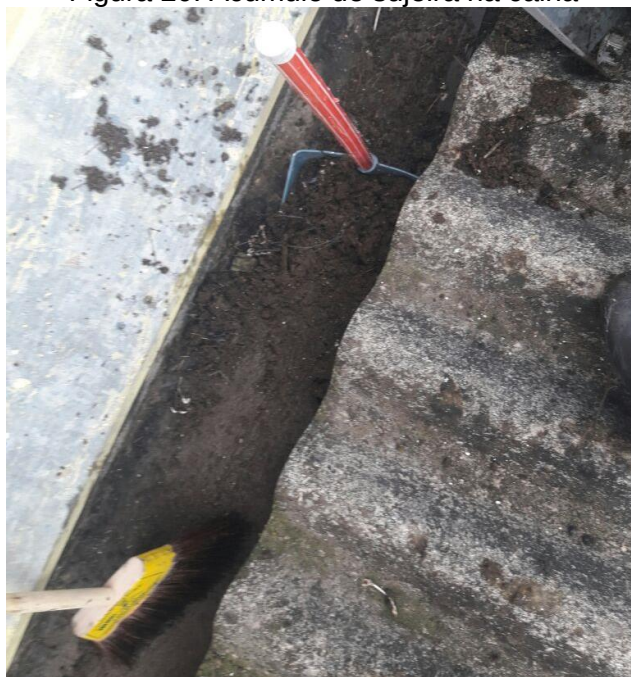
O transbordamento por entupimento do bocal das calhas de cobertura, mostrado na Figura 20, é comum de acontecer, uma vez que sujeiras, como folhas de árvore, papéis, poeira, musgos e até ninhos de passarinhos são acumuladas no entorno do bocal. É de mera importância manter os condutores limpos para evitar o retorno das águas pluviais.

Figura 20: Acúmulo de sujeira na calha

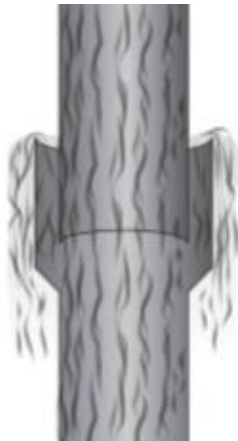
O vazamento na tubulação vertical, apontado na Figura 21, não é uma patologia muito comum de acontecer. Na maioria dos casos, ocorre após o transbordamento dos condutores verticais, porém quando esses condutores são embutidos na alvenaria, dificulta a detecção da patologia, pois ela é pouco aparente. Devido a isso, pode ocorrer o vazamento da tubulação vertical.

Figura 21: Vazamento na união do tubo de ponta e de bolsa

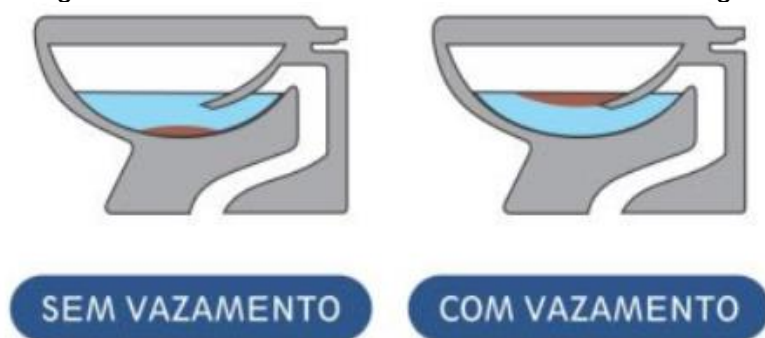
O vazamento na válvula ou caixa de descarga foi reconhecido jogando um pouco de pó de café no sanitário. Ao se passar alguns minutos, se o pó não ficar depositado no fundo do vaso, é indicativo de vazamento, como na Figura 23. Carvalho Júnior (2013) recomenda o uso de corante que em situações normais, devem ficar depositado no fundo da bacia, identificando o vazamento da válvula de descarga. Já em bacias com caixas acopladas, ele indica usar um corante forte e ao passar uns minutos, se a água ficar colorida, existe um problema de vazamento.

Figura 23: Vazamento na válvula ou caixa de descarga

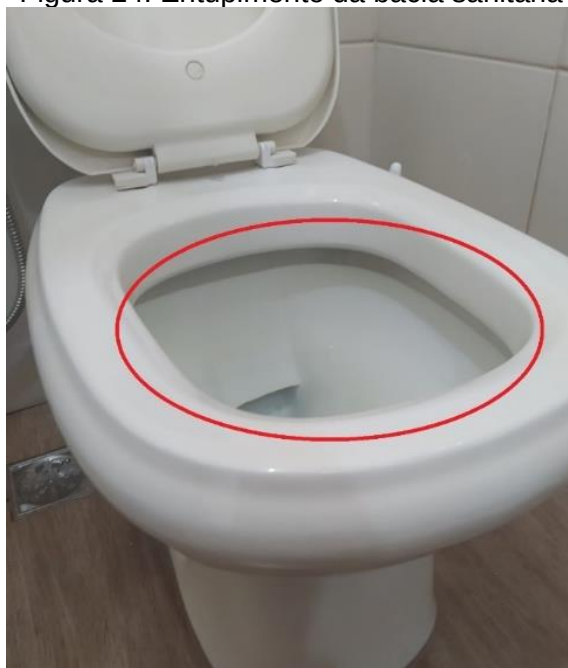
O entupimento de bacias sanitárias e lavatórios pode ser causado por má utilização dos usuários e colocação de materiais nos aparelhos, como visto nas Figuras 24 (a água da descarga não escoar) e 25.

Figura 24: Entupimento da bacia sanitária

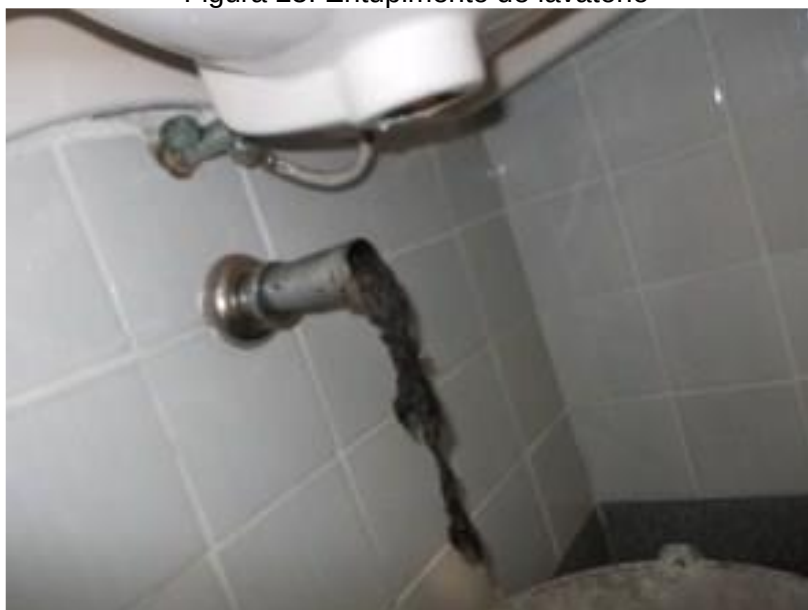
Figura 25: Entupimento de lavatório

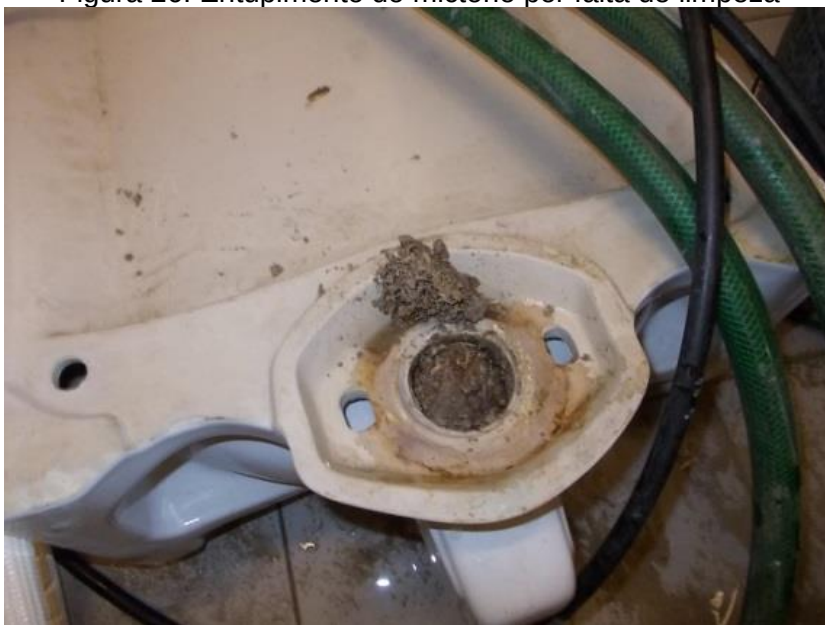
Nas Figuras 26 e 27 observa-se o entupimento de um mictório causado por falta de manutenção e limpeza das tubulações.

Figura 26: Entupimento do mictório por falta de limpeza

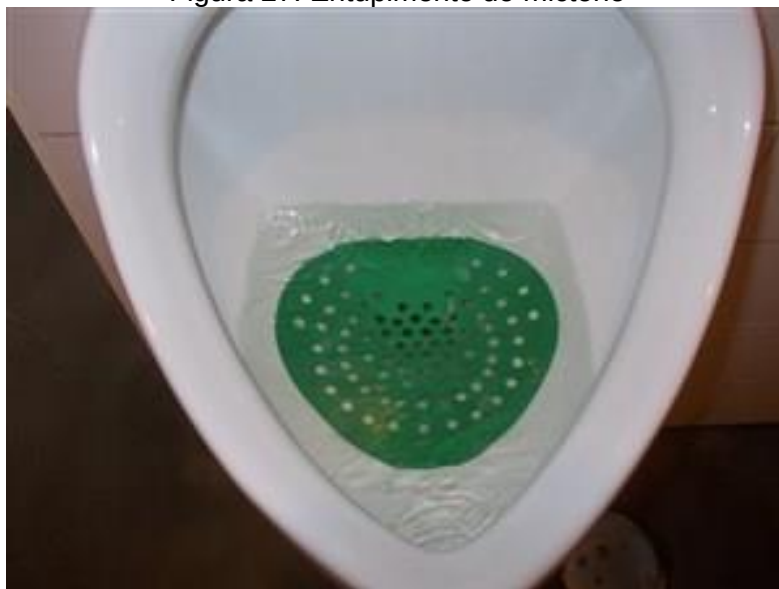
Figura 27: Entupimento do mictório

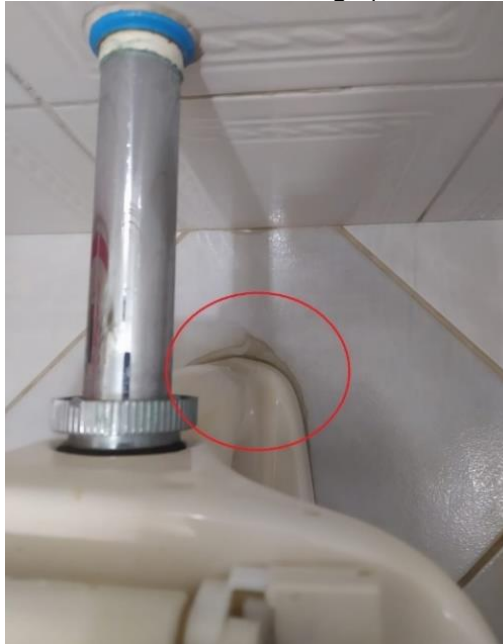
A Figura 28 representa um vazamento atrás do vaso sanitário decorrente de mau encaixamento do tubo de ligação e ausência de veda rosca.

Figura 28: Vazamento no tubo de ligação do vaso sanitário

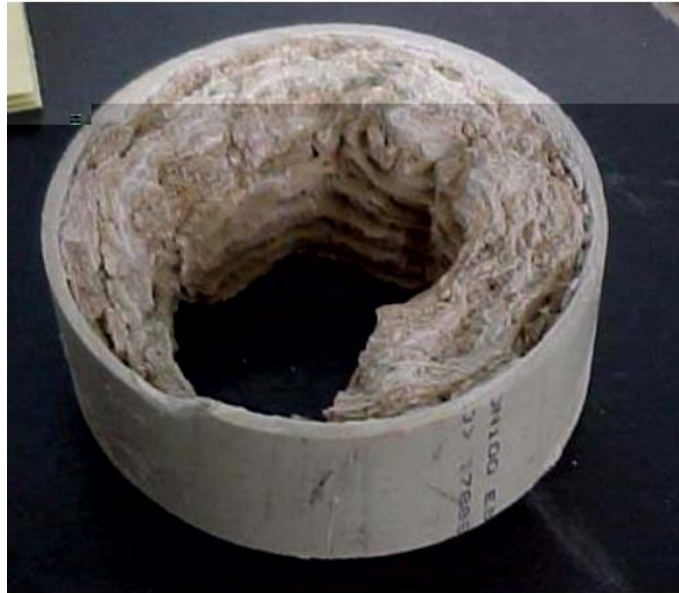
A Figura 29 ilustra o entupimento de uma tubulação causado por incrustação.

Figura 29: Entupimento de tubulação por incrustação

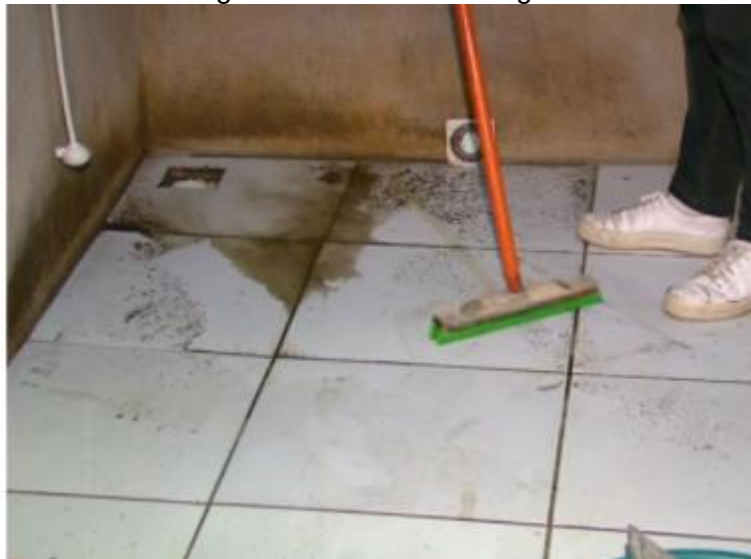
Outra patologia que ocorre nas instalações de esgoto é o retorno do mesmo, como pode ser visto na Figura 30. O esgoto retornou pelos ralos dos banheiros e

isso aconteceu devido ao entupimento nas tubulações que recebem o esgoto e a ausência de válvula de retenção, a qual impede o retorno.

Figura 30: Retorno de esgoto

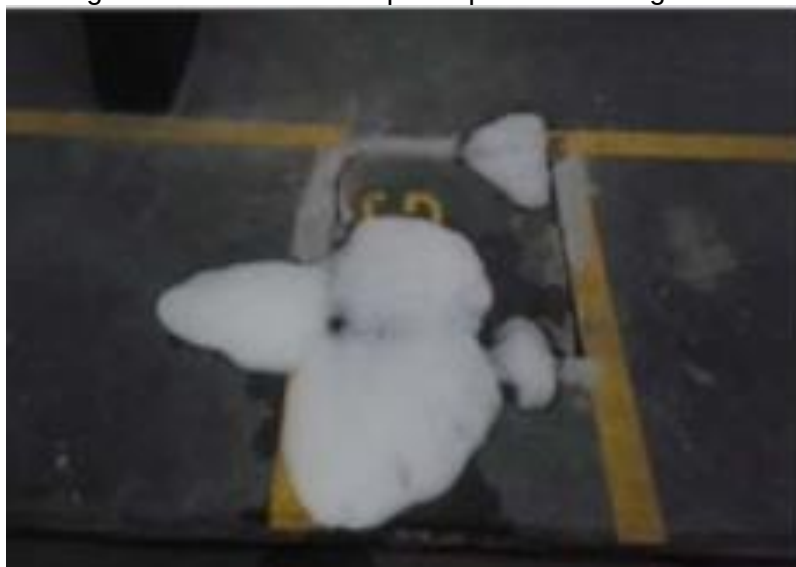
Já o retorno de espuma pode ser visto na Figura 31, o mesmo ocorreu por falta de fechamento hermético. Com as aberturas da caixa de gordura para limpeza e manutenção, a mesma se degradou.

Figura 31: Retorno de espuma pela caixa de gordura

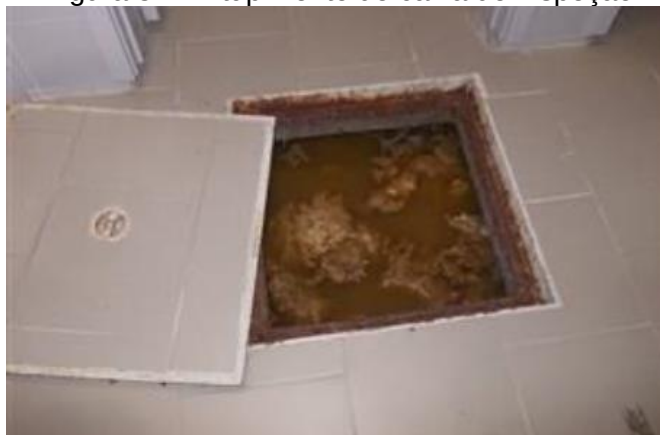
O entupimento da caixa de inspeção pode ser observado na Figura 32, que aconteceu devido à colocação de materiais inadequados nos dispositivos, sendo transportados pela tubulação até a mesma.

Figura 32: Entupimento de caixa de inspeção

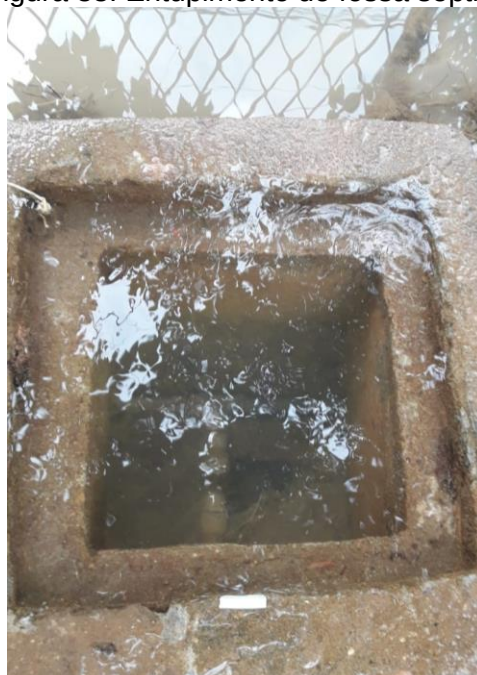
A Figura 33 representa o entupimento de fossa séptica por ausência de limpeza da mesma. Como decorrência dessa patologia, observa-se na Figura 34 o alagamento da área externa a fossa.

Figura 33: Entupimento de fossa séptica

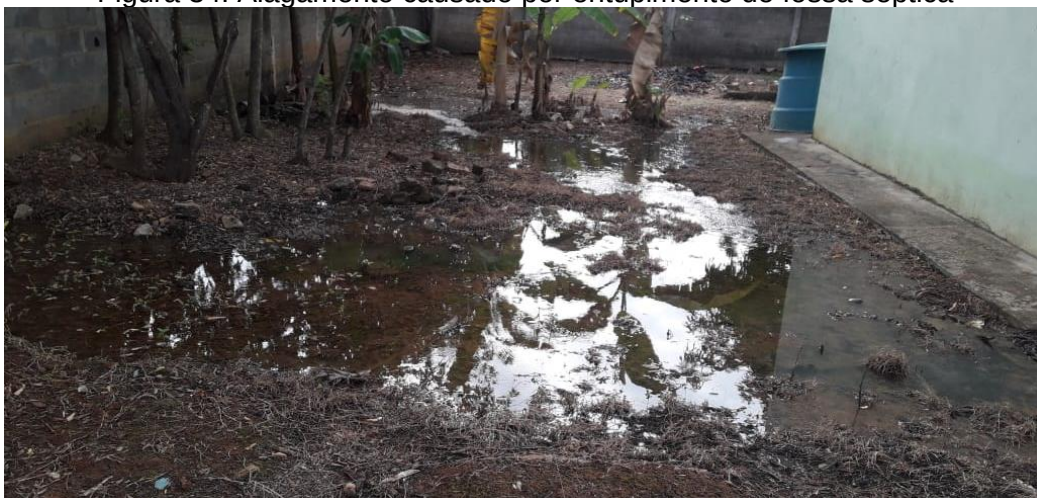
Figura 34: Alagamento causado por entupimento de fossa séptica

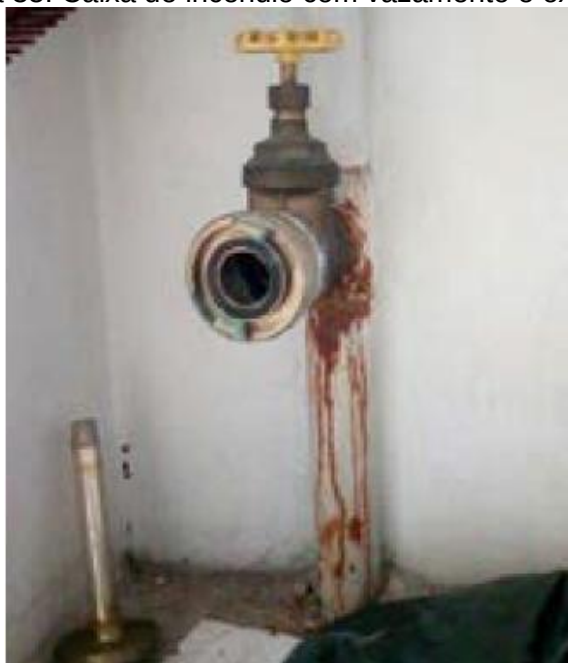
Uma das patologias mais recorrentes em hidrantes são vazamentos e dispositivos degradados devido à corrosão, como pode ser visto nas Figuras 35 e 36. Isso ocorre por falta de manutenção preventiva e sendo o desgaste do material considerável, deve-se reparar ou trocar o dispositivo. Esses problemas também podem danificar a alvenaria e o revestimento da edificação, gerando custos para realizar o reparo, que poderia ser evitado com a manutenção do hidrante.

Figura 35: Caixa de incêndio com vazamento e oxidação

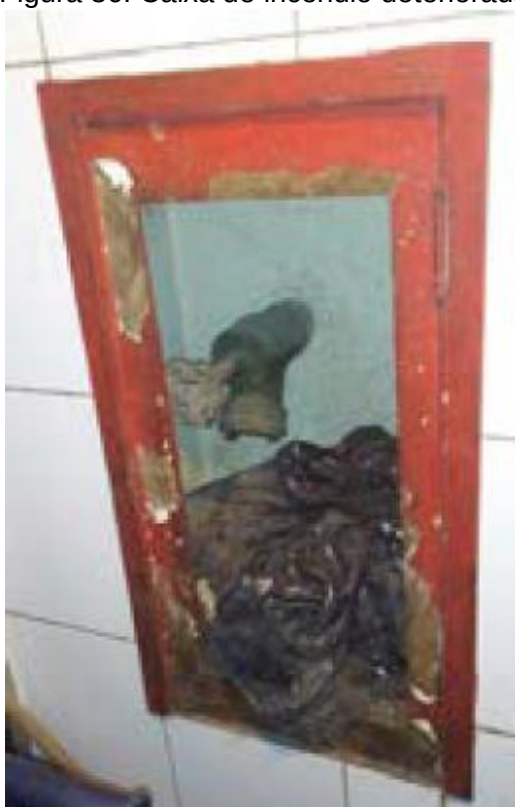
Figura 36: Caixa de incêndio deteriorada

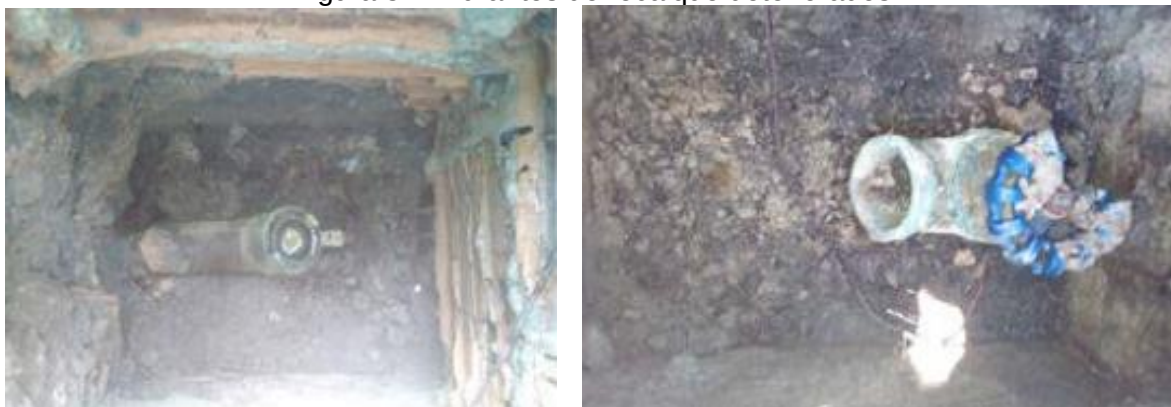
Os hidrantes de recalque, conforme explicitado no item 2.5, são alvos de patologias, uma vez que estão propícios à degradação devido às intempéries, ação da umidade e contato com o solo. Esses dispositivos são afetados pela falta de manutenção e limpeza, como pode ser observado na Figura 37.

Figura 37: Hidrantes de recalque deteriorados
