**CENTRO ARTÍSTICO E CULTURAL PARA O MUNICÍPIO DE MIRACEMA – RJ**

Trabalho de Conclusão de Curso  
apresentado como requisito parcial  
para a obtenção do título de  
Bacharel em Arquitetura e  
Urbanismo ao Centro Universitário  
Redentor.

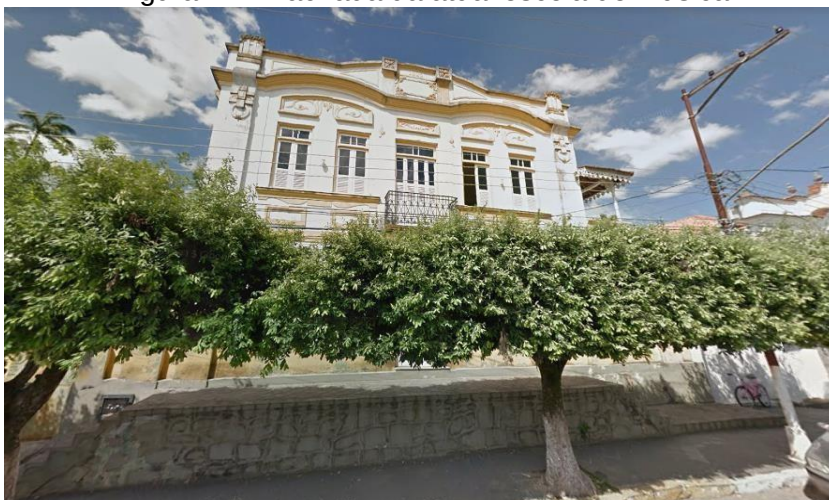
Figura 1 — Fachada da atual escola de música

da escola de música, Fabrício Michiccelli, sobre o imóvel que atualmente estão ocupando, juntamente com a Junta de Serviço Militar, informou que o IPHAN proibiu o uso de instrumentos de percussão, como baterias, tambores, por serem geradores de vibrações, o que pode causar danos em longo prazo pelo impacto na estrutura do imóvel. O edifício também não possui acessibilidade, pois os acessos são por escadas e mudança de ambientes possuem desníveis consideráveis.

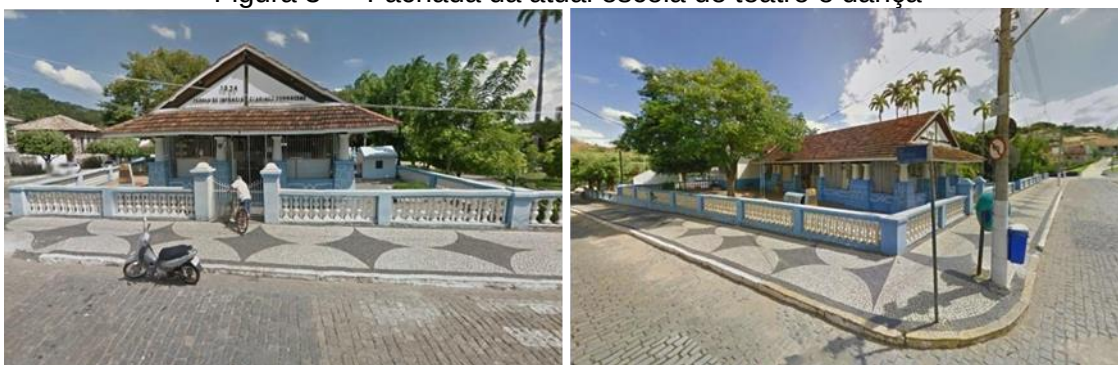
Figura 3 — Fachada da atual escola de teatro e dança

A escola de educação artística ocupa outro imóvel tombado pelo IPHAN. Nela ocorrem atividades como a dança, teatro e pintura. O local também funciona como uma espécie de auditório cultural, onde são feitas apresentações resultantes das aulas ministradas no local, juntamente de outros eventos, conforme o que ocorre na Casa da Cultura Melchíades Cardoso.

O imóvel foi construído como um jardim de infância e era utilizado como o mesmo até o final de 2016. Não possui acessibilidade principal e nas dependências

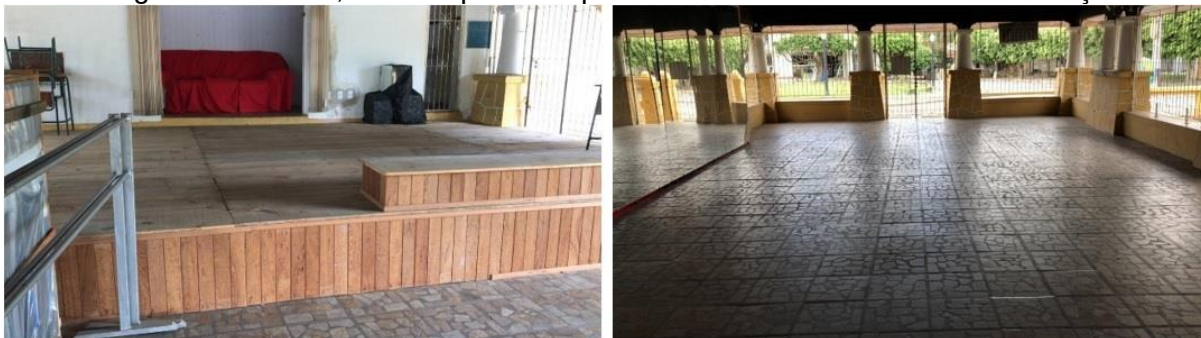
Figura 4 — Palco, local de prática e plateia da atual escola de teatro e dança

para pessoas com deficiência física, usuários de cadeira de rodas especificamente e por se tratar de um espaço pequeno, não tem comportado também a crescente procura por matrículas nos cursos de formação artística.

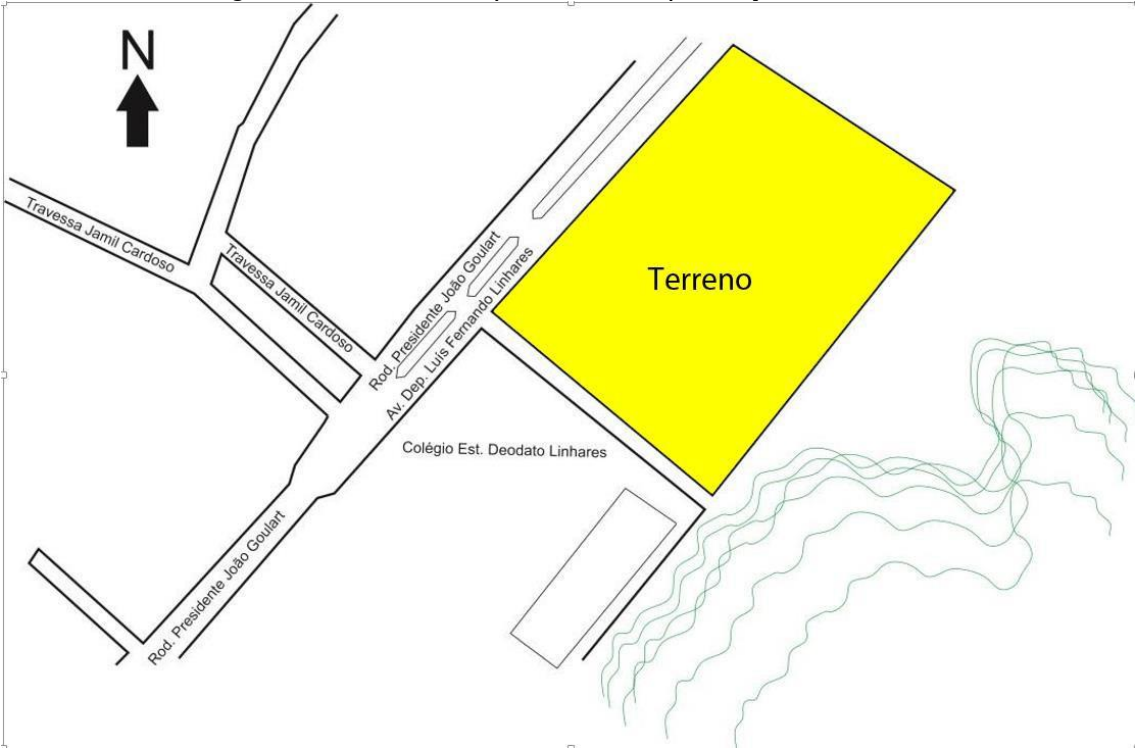
Figura 6 — Planta Esquemática: Implantação do terreno

O terreno escolhido para implantação do Centro Cultural é um terreno com área de 7.220 m<sup>2</sup> que se encontra na Rodovia Presidente João Goulart e início da Avenida Deputado Luís Fernando Linhares, RJ-116, centro do município de Miracema. Está localizado bem próximo a pontos relevantes do entorno.

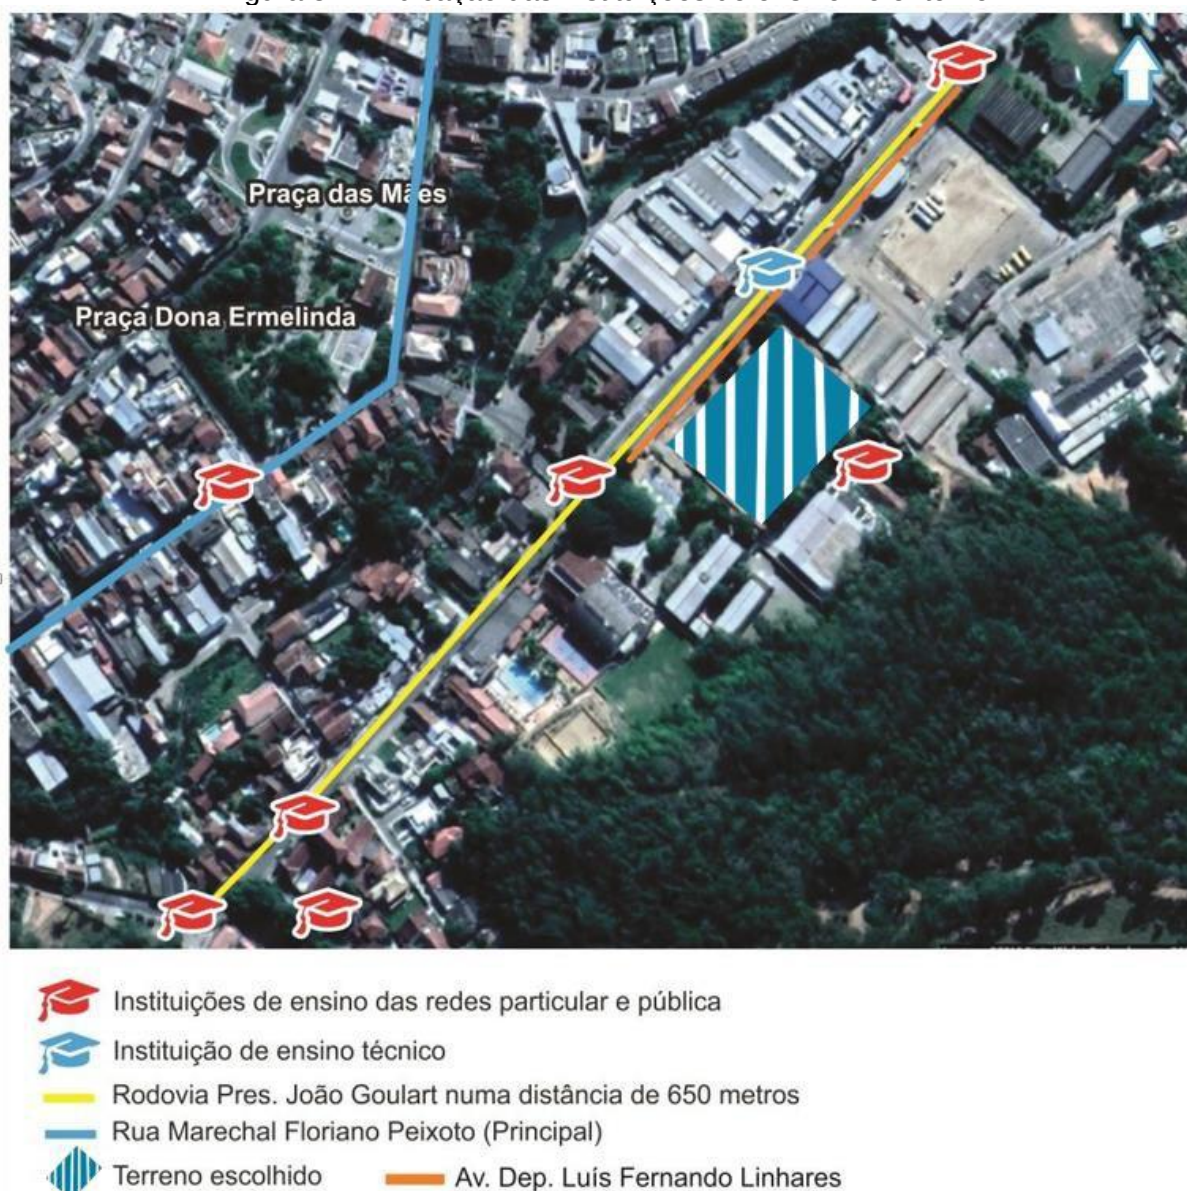
Figura 8 — Indicação das instituições de ensino no entorno

Às margens da rodovia Presidente João Goulart existem seis Instituições públicas e uma privada, havendo predominância de várias tipologias no entorno. Áreas próximas ao centro apresentam arquitetura mais antiga e a área industrial (serviço), uma arquitetura moderna.

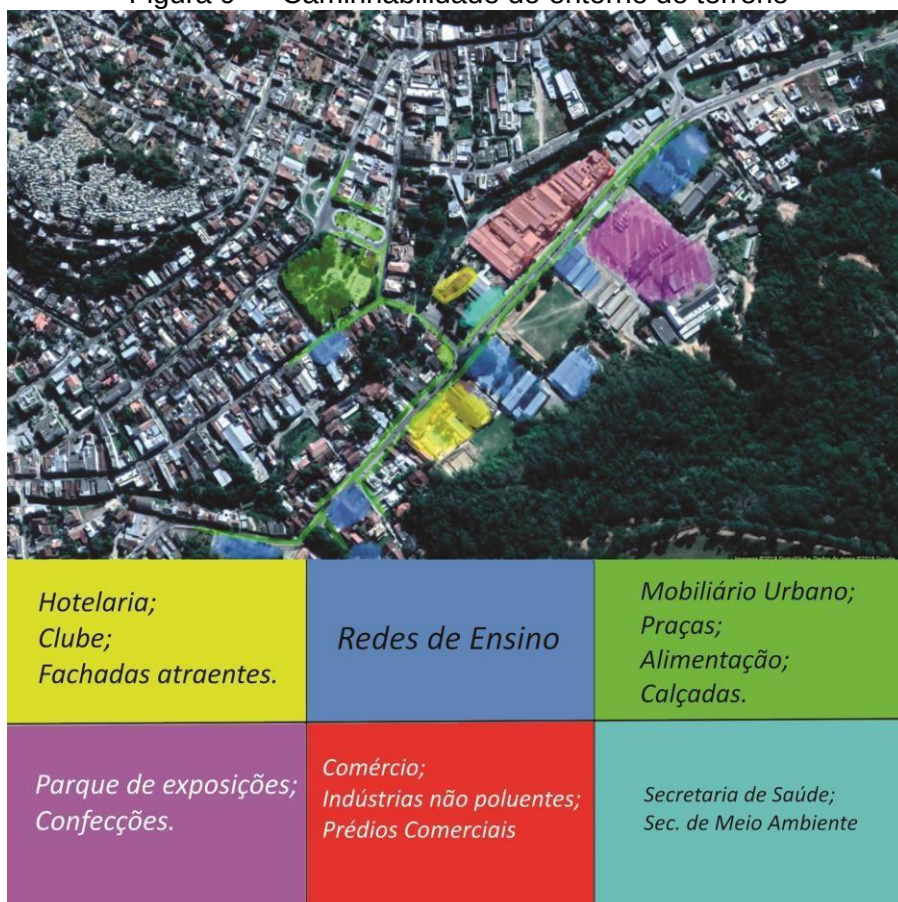
Figura 9 — Caminhabilidade do entorno do terreno

A imagem a seguir mostra o que é encontrado ao se caminhar pelo entorno do terreno. É possível perceber que é bem misto no que diz respeito a um segmento de edificações.

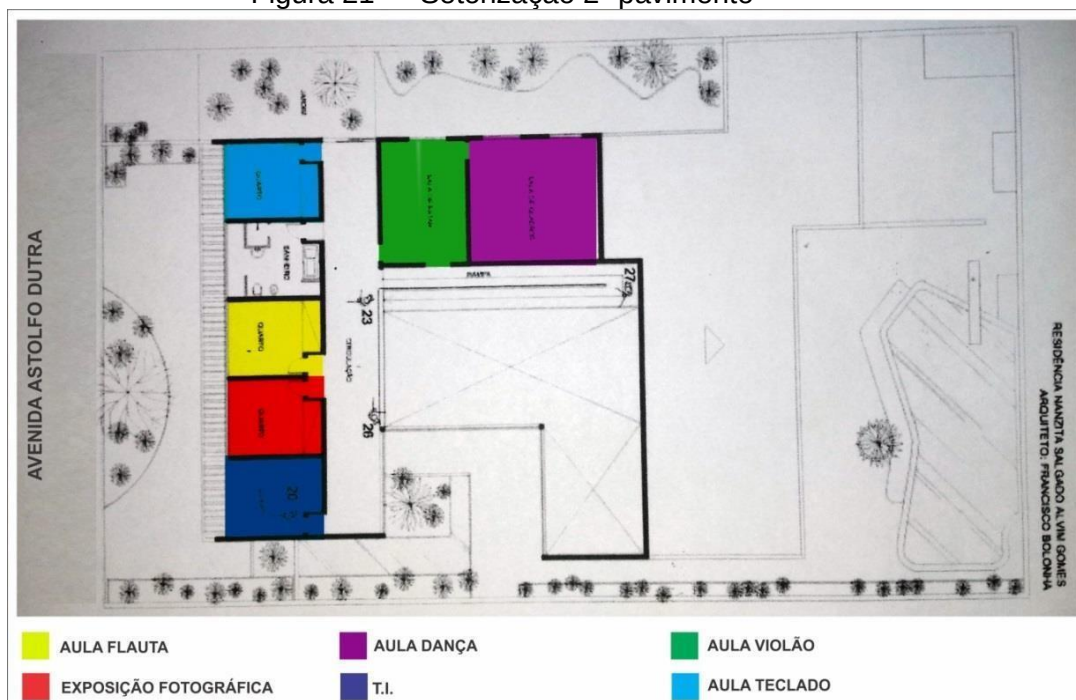
Figura 21 — Setorização 2º pavimento

O segundo pavimento comporta seis salas, sendo cinco para aulas e uma para exposição. Os ambientes são amplos e de fácil acesso. A possibilidade de expressão de várias formas artísticas nos ambientes se destaca, por ser um patrimônio tombado, uma obra modernista e funcional, que não foi projetada para as finalidades que hoje abriga e mesmo assim, por conta de sua ótima configuração espacial, cômodos amplos, atende as atividades do local.

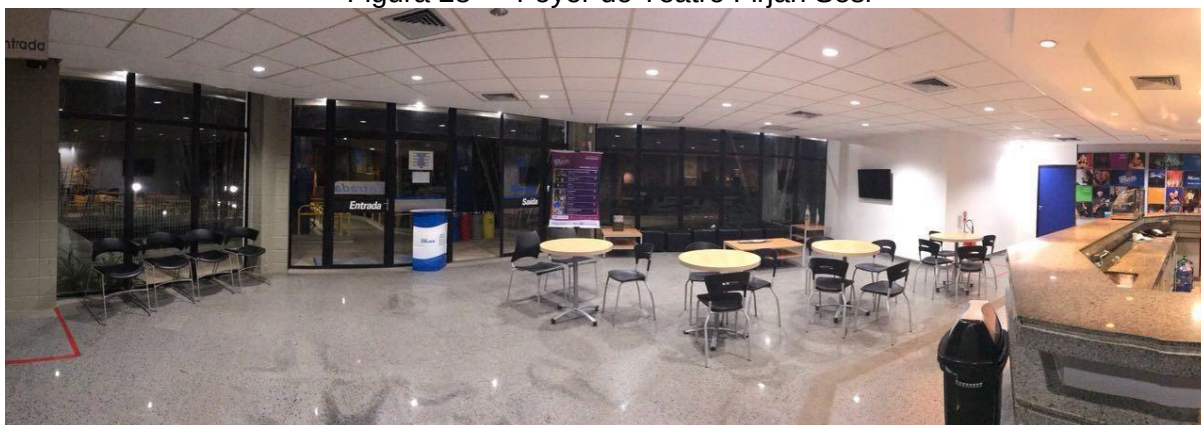
Figura 28 — Foyer do Teatro Firjan Sesi

A plateia do teatro possui 252 lugares (250 poltronas e 2 espaços para usuário de cadeira de rodas, porém não Foyer (local de espera com bar/balcão) suporta mais que o número de cadeiras, por exigência do corpo de bombeiros. No foyer também acontecem as exposições de pinturas, fotografias, artes plásticas. A sala de ballet é um anexo externo entre o foyer e o palco, dando acesso direto ao palco por meio de escada helicoidal. Toda a área da plateia e palco, são revestidos por material de conforto acústico. Ambiente totalmente adequado para o que oferece.

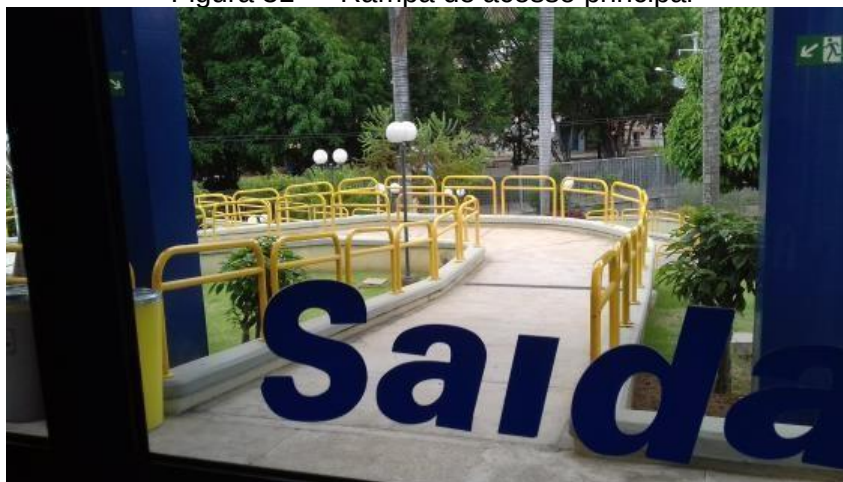
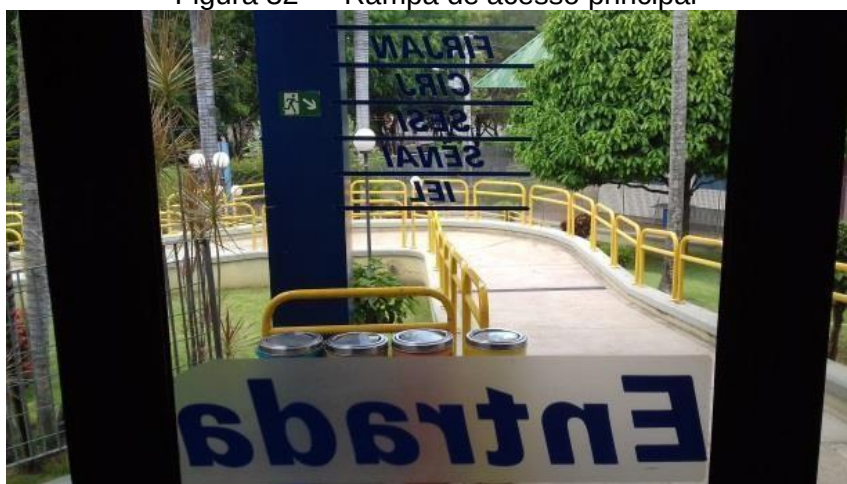
Figura 31 — Rampa de acesso principal

A rampa é o meio de acesso principal e possui a inclinação adequada possibilitando qualquer pessoa portadora ou não de necessidade especial acessar o local.

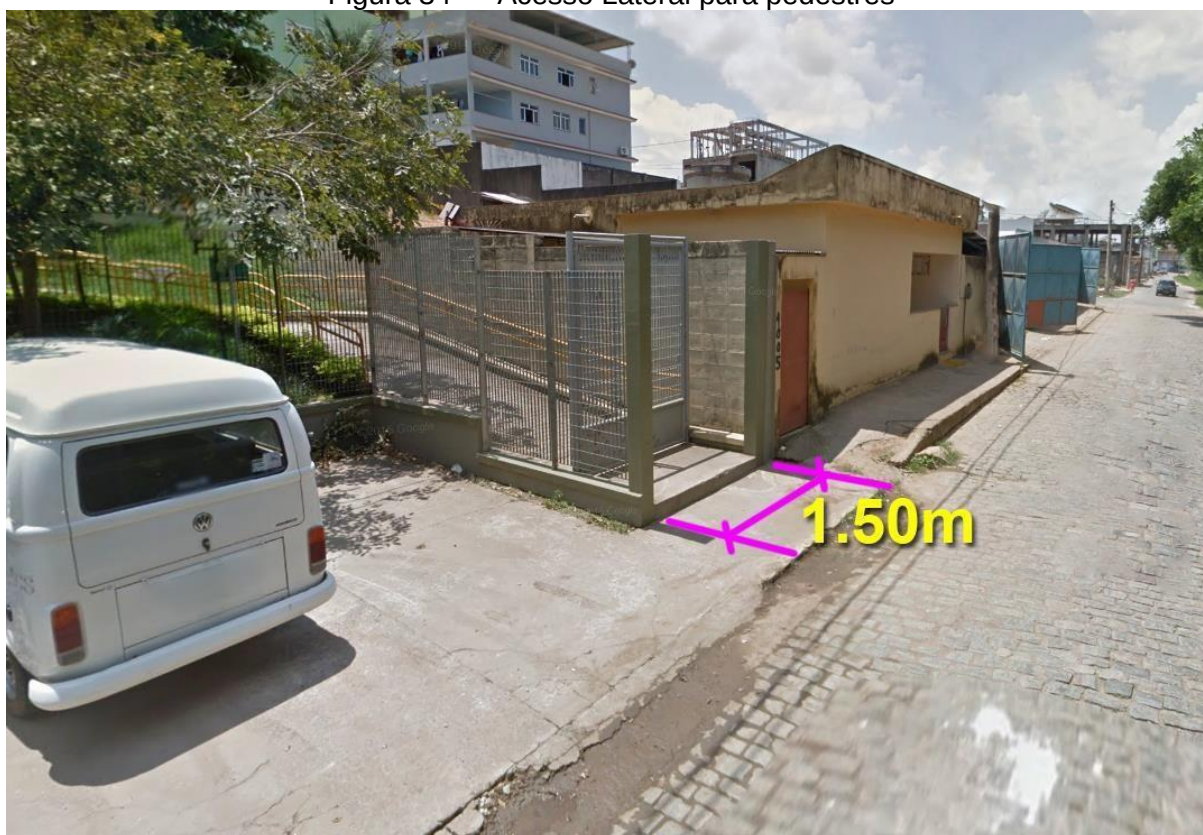
Figura 34 — Acesso Lateral para pedestres

ao local. O acesso lateral é por meio de rampa e escadaria estreitas. O outro ponto é não haver um estacionamento amplo para o Teatro, pois o existente possui apenas três vagas e, em dias de eventos, as pessoas encontram dificuldades para estacionar, além de um valão dividir as ruas de acesso ao local. Muitas vezes é preciso atravessar as passarelas do valão após estacionar na outra rua.

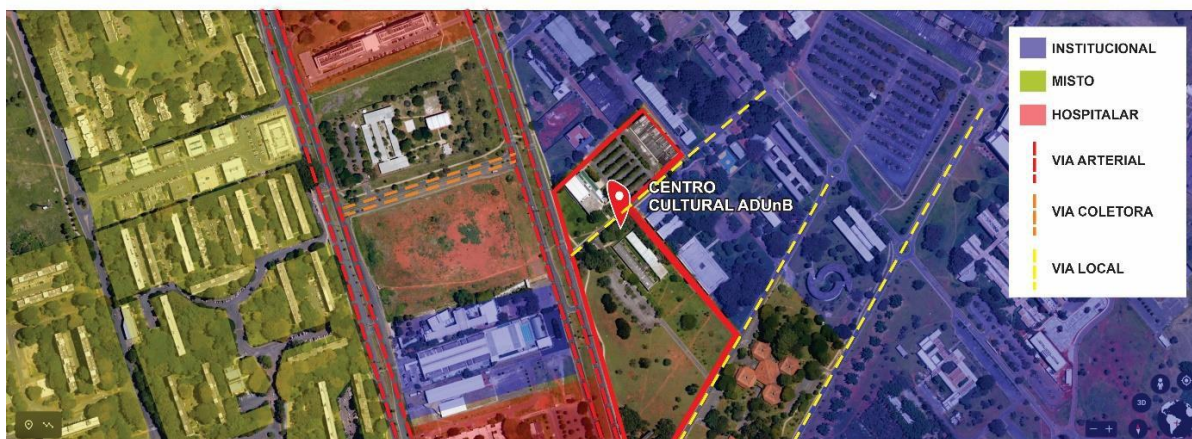
Figura 37 — Centro Cultural ADUnB inserido no contexto urbano

A localização é ligada à malha urbana e situa-se em uma área mista e, ao leste, área institucional (Campus UnB). Terrenos vazios são encontrados no quarteirão em frente à fachada principal, e também edifícios hospitalares. O local está inserido próximo a uma via arterial (Avenida L-3 Norte) de grande fluxo. As demais são vias locais e coletoras.

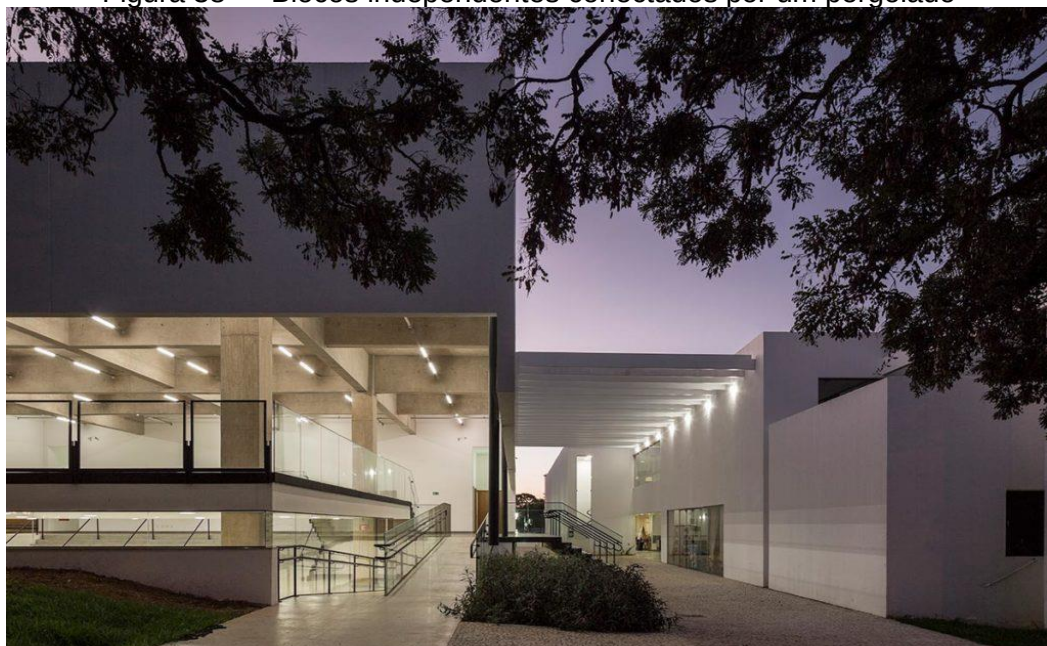
Figura 38 — Blocos independentes conectados por um pergolado

Contíguos ao foyer, os espaços multiúso possuem aproximadamente 170 metros quadrados – um deles pode comportar também ambientes de estar, exposições, palestras, apresentações. Conta ainda com bancos ao ar livre, ao lado de uma mangueira voltada para o auditório Dois Candangos. O espaço multiúso é disposto em mezanino e pode receber bandas e orquestras além de permitir apresentações externas.

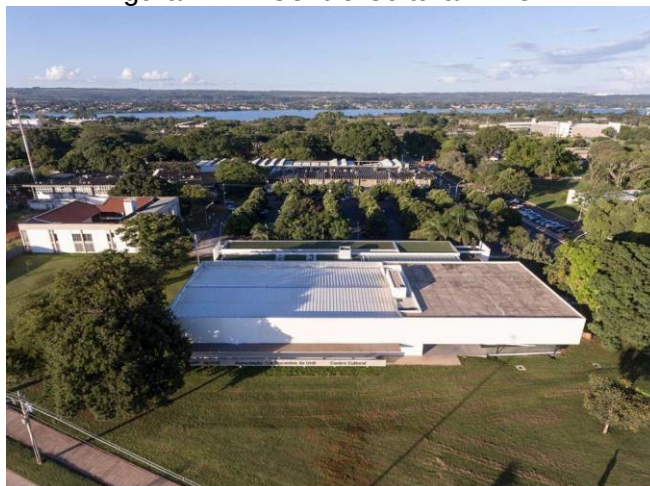
Figura 41 — Centro Cultural ADUnB

O conjunto resultou de um concurso, e é qualificado pela sua horizontalidade e adequação à escala do lugar. Em primeiro plano está o volume maior, concluído em 2016, e atrás dele, o administrativo.

O branco presente nas paredes externas da construção são referência às edificações vizinhas e aos edifícios projetados por Oscar Niemeyer para a UnB.

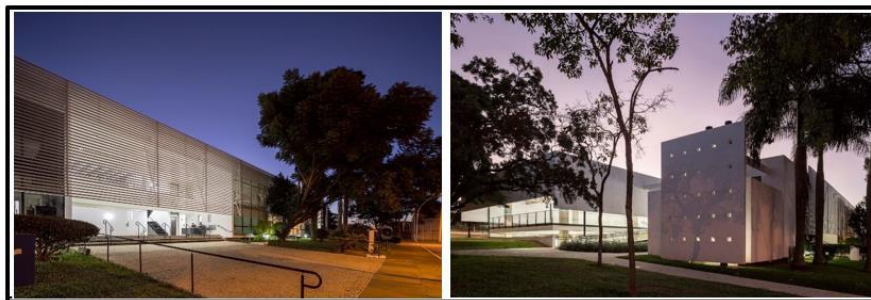
Figura 43 — Centro Cultural ADUnB

Os brises voltados para leste, compõem a forma. São de alumínio com pintura eletrostática e ajudam na questão transparência, reforçando a horizontalidade desejada. O pequeno desnível transversal do lote garante a independência entre as duas edificações que, no entanto, estão conectadas pelo átrio pergolado.

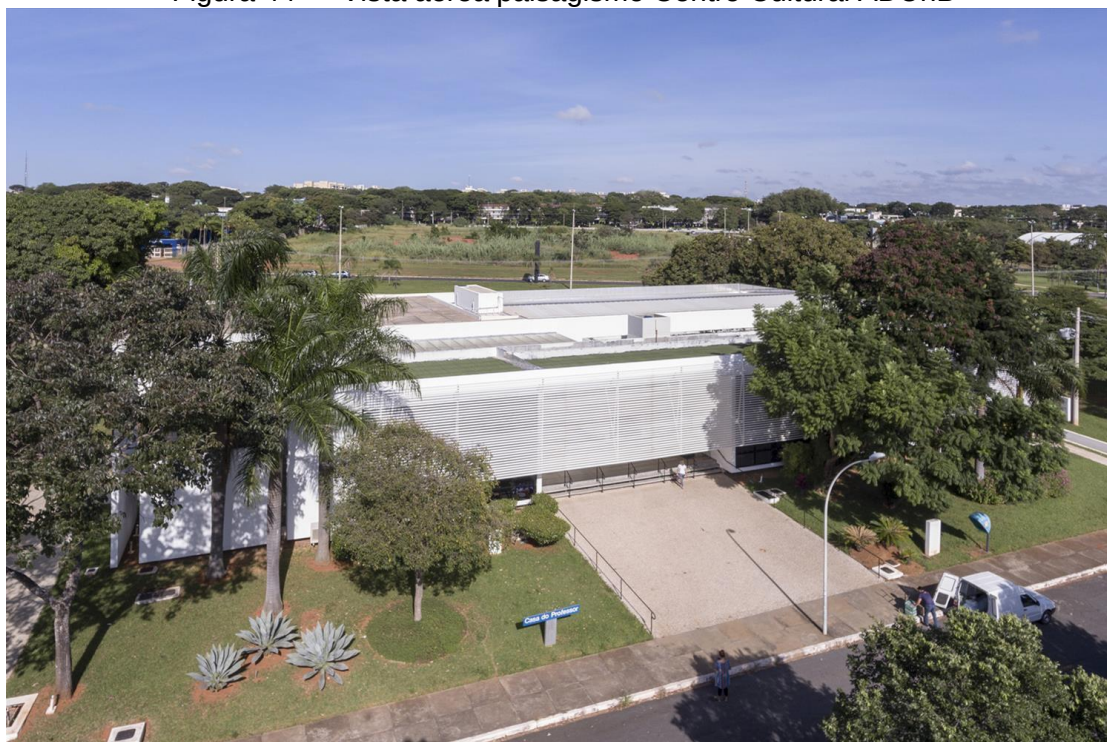
Figura 44 — Vista aérea paisagismo Centro Cultural ADUnB

Na fachada sudeste foram espalhados ipês-amarelos nativos junto com outras árvores nativas do cerrado que, além de valorizarem o centro cultural, guiam o pedestre ao acesso.

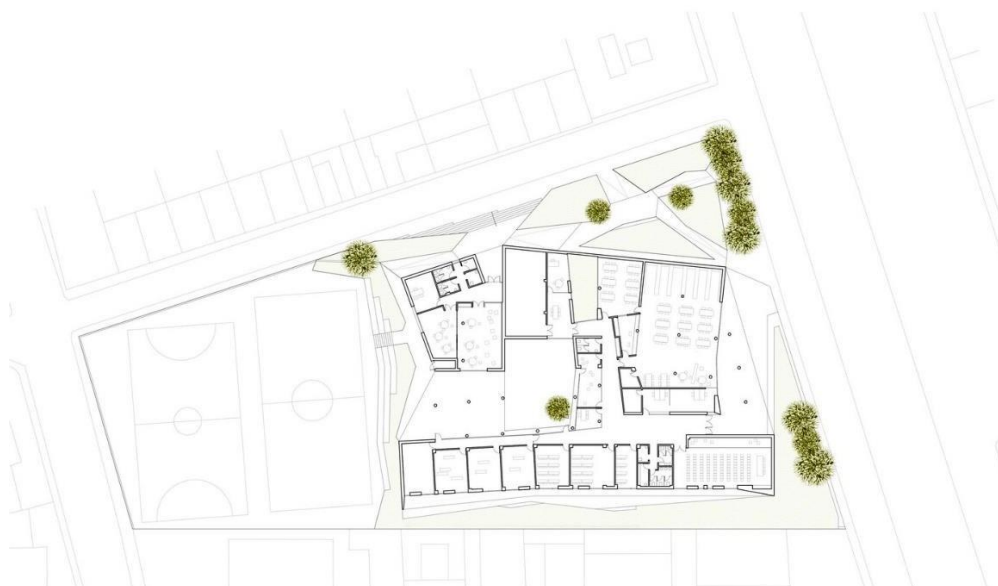
Figura 46 — Paisagismo Centro Cultural El Pinós

Na figura abaixo, pode-se observar que a vegetação também tem função de direcionar visualmente a pessoa aos pontos de acesso do centro cultural.

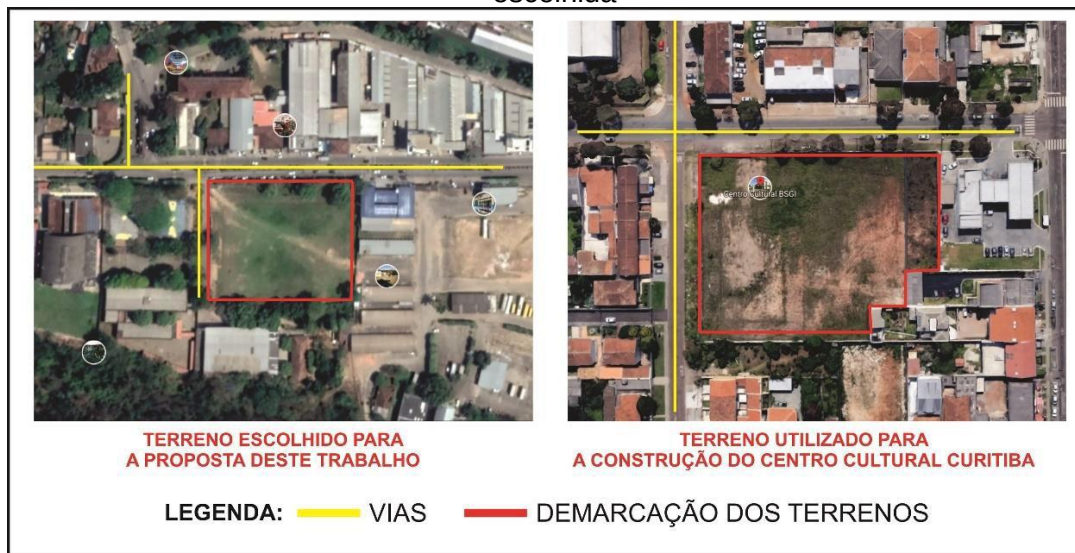
Figura 47 — Características semelhantes entre o local escolhido e o local da referência escolhida

A referência foi escolhida por ter também, características espaciais semelhantes às do local da proposta do centro cultural deste trabalho, que podem ser observadas na figura a seguir.

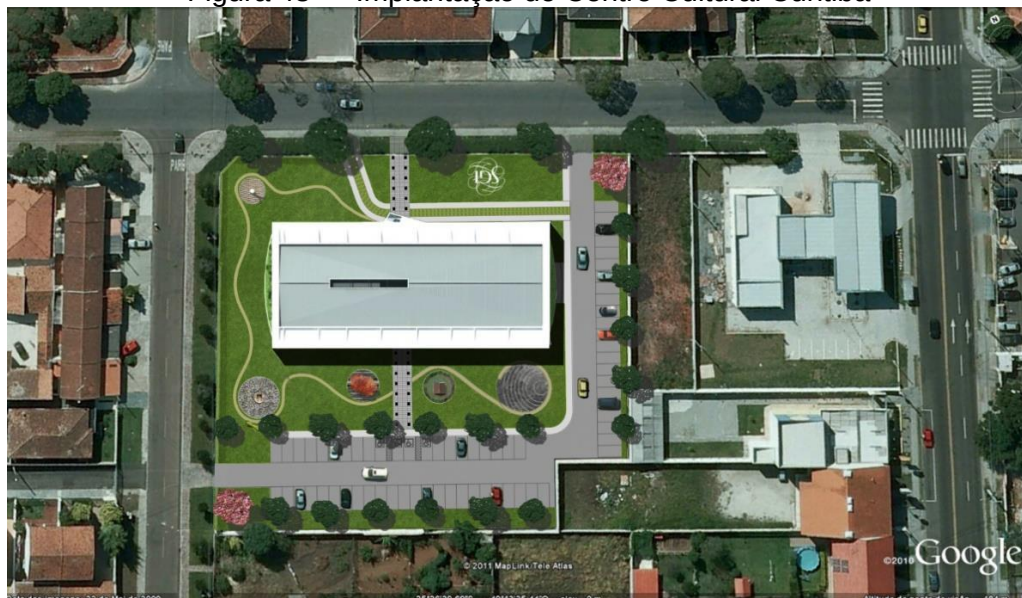
Figura 48 — Implantação do Centro Cultural Curitiba

Um ponto que chamou a atenção na escolha da referência, foi a questão da permeabilidade visual e de circulação, o que faz com que o entorno esteja integrado

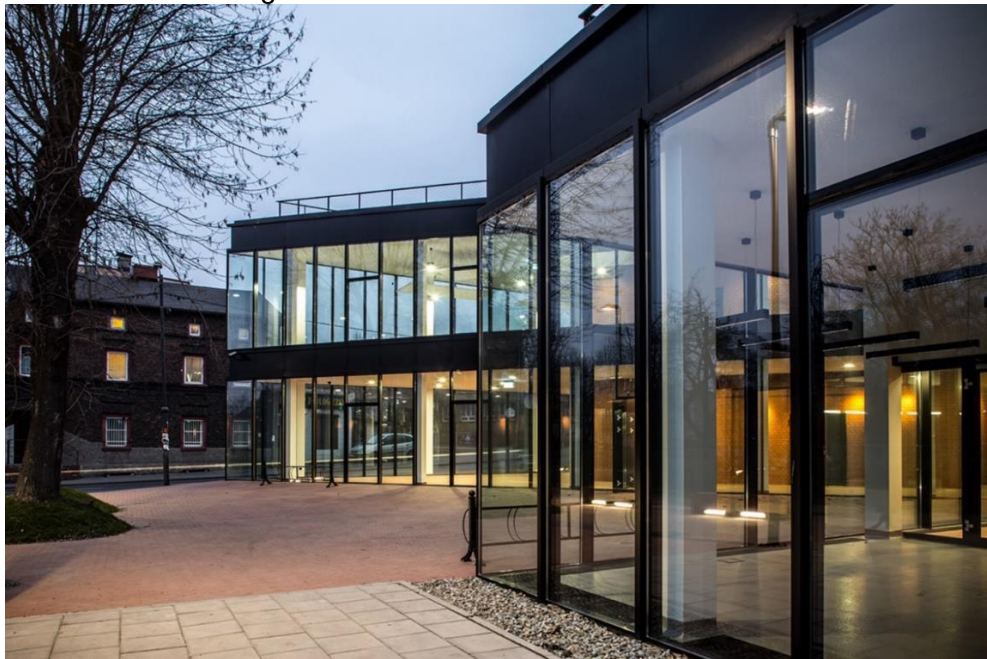
Figura 53 — Centro Cultural em Katowice

A referência foi escolhida por apresentar interação urbana. Estando ao nível do solo, possui duas praças que são destinadas a criação de espaço público familiar. O edifício está no caminho que conecta duas partes principais da cidade, o que torna importante esse acontecimento do espaço.
