A F Y A E D U C A C I O N A L  
**Uniredentor**  
ARQUITETURA E URBANISMO

**CENTRO DE ARTE E CULTURA CLARINDA DAMASCENO**  
**MIRACEMA-RJ**

Trabalho de Conclusão de Curso  
apresentado como requisito parcial  
para a obtenção do título de bacharel  
em Arquitetura e Urbanismo ao  
Centro Universitário Redentor.

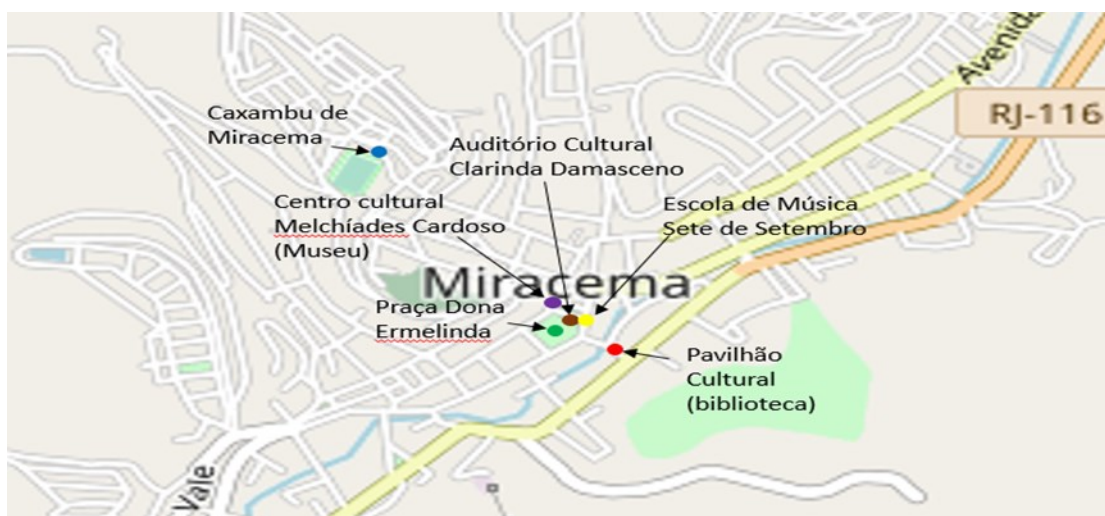
Mapa 1 – Mapa de localização dos grupos culturais de Miracema-RJ.

Atualmente são oferecidos 06 grupos e equipamentos de promoção cultural na cidade, conforme localizados no Mapa 01, sendo eles divididos em não edificadas (grupos de danças e percussão) e os edificadas (Pavilhão Cultural (biblioteca), auditório cultural Clarinda Damasceno, Escola Municipal de Música e Caxambu de Miracema). Ao todo atendem cerca de 958 pessoas e são distinguidos da seguinte forma:

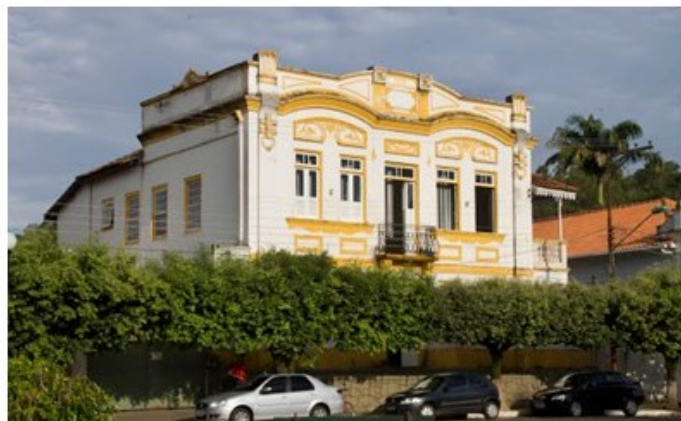
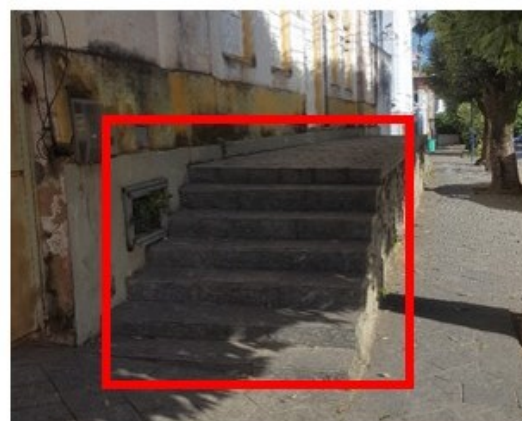
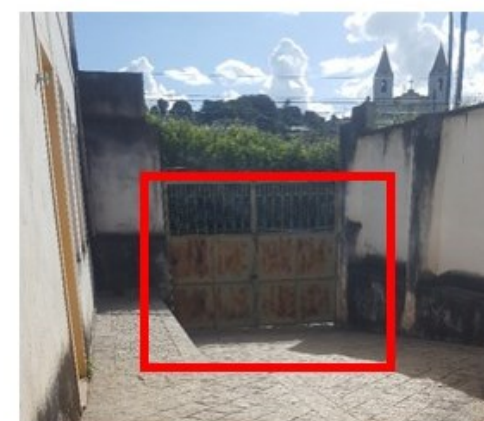
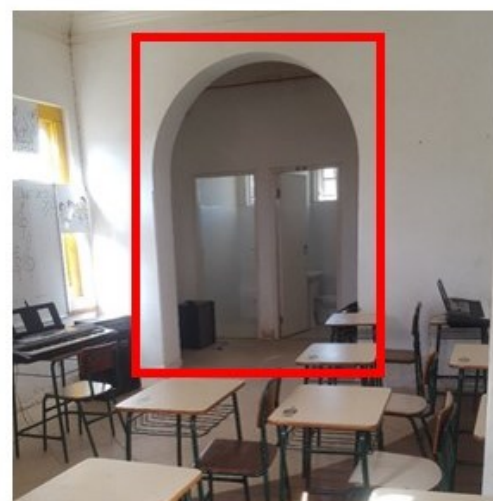
Figura 2 – Imagens Escola Municipal de Música Sete de Setembro.

Fachada Escola Municipal de Música Sete de Setembro.

Acesso principal na fachada.

Acesso secundário lateral.

Sala de musicalização e sanitários ao fundo.

Analisando os ambientes através das imagens acima obtidas durante a visita ao local, podemos observar alguns dos problemas identificados: a sala de musicalização funciona onde era a sala principal quando o edifício era residencial. Como podemos ver pela imagem, não possui nenhum tratamento acústico, térmico ou lumínico. De acordo com relatos dos alunos, os reflexos causados pela luz do sol, prejudica a visão deles; a sala utilizada para aulas e ensaios de bateria possui patologias devido a infiltração de águas pluviais e necessidade de manutenção, também não possui nenhum tratamento acústico, o que gera um desconforto nas outras salas ao lado devido aos ruídos causados pela bateria; a edificação possui patologias devido a infiltração de águas pluviais e necessidade de manutenção da estrutura de paredes e telhados, como podemos observar pelas imagens; o banheiro da sala de bateria é usado também como depósito de instrumentos; o banheiro feminino e masculino está integrado à sala de musicalização, gerando um desconforto aos usuários; o acesso principal dos alunos é através de um portão lateral, que apesar de contar com a rampa, a mesma não está nas normas de acessibilidade (ABNT), inviabilizando o uso por portadores de necessidades especiais.

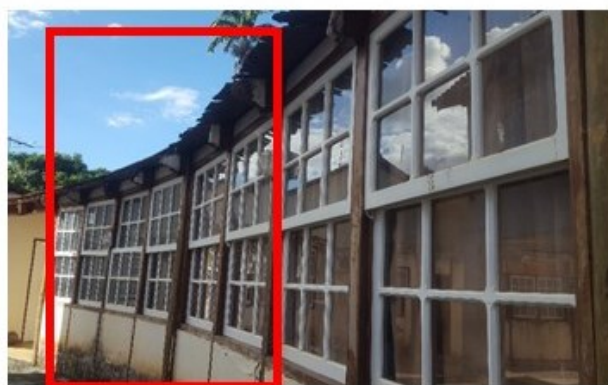
Patologias e danos ao telhado.

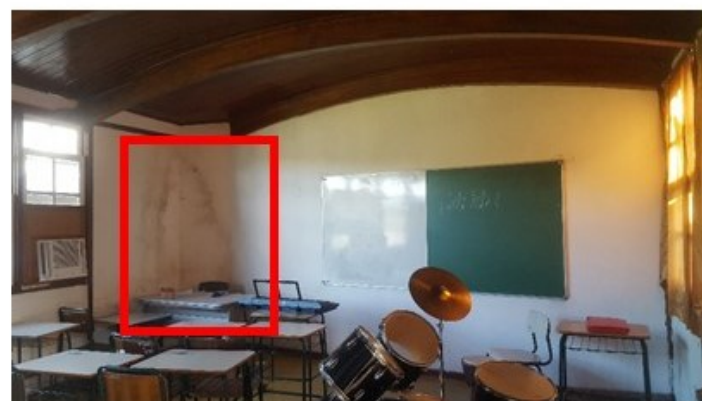
Patologia identificada na sala de bateria.

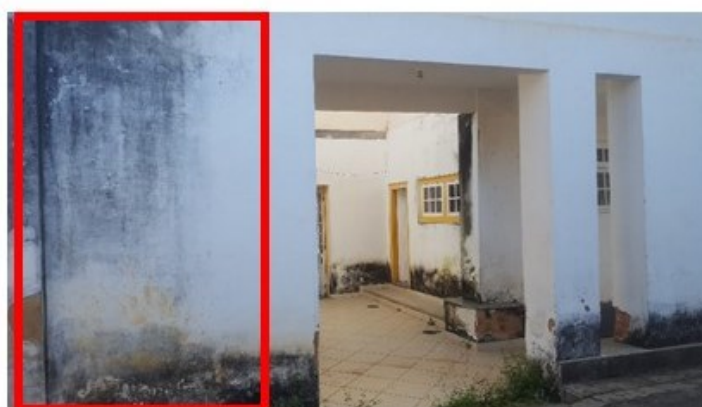
Patologias (pátio).

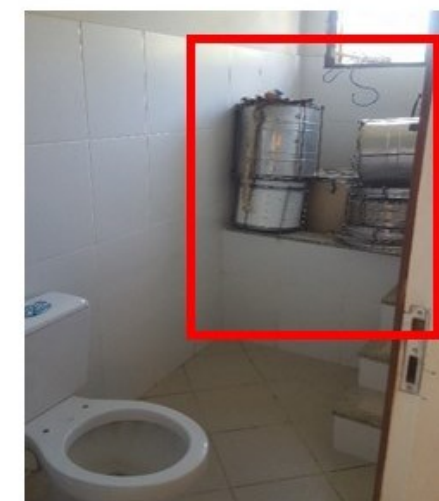
Sanitários usados como depósito.

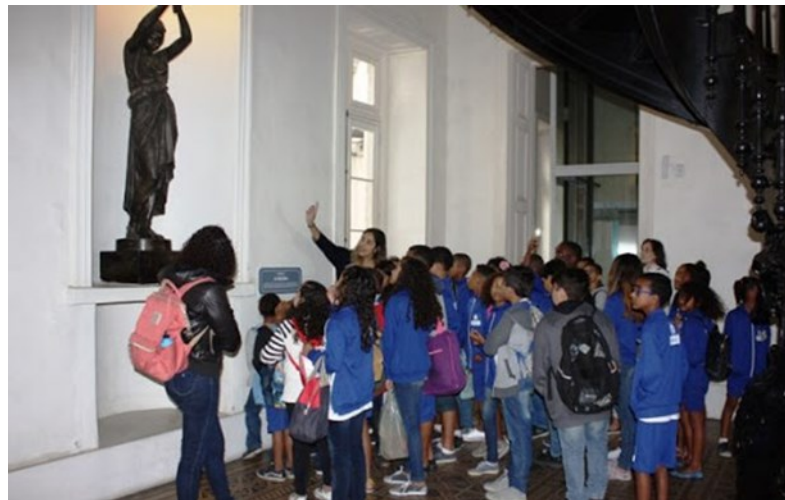
Figura 9 – Uso da iluminação natural evidenciado pelo uso do vidro nas esquadrias.

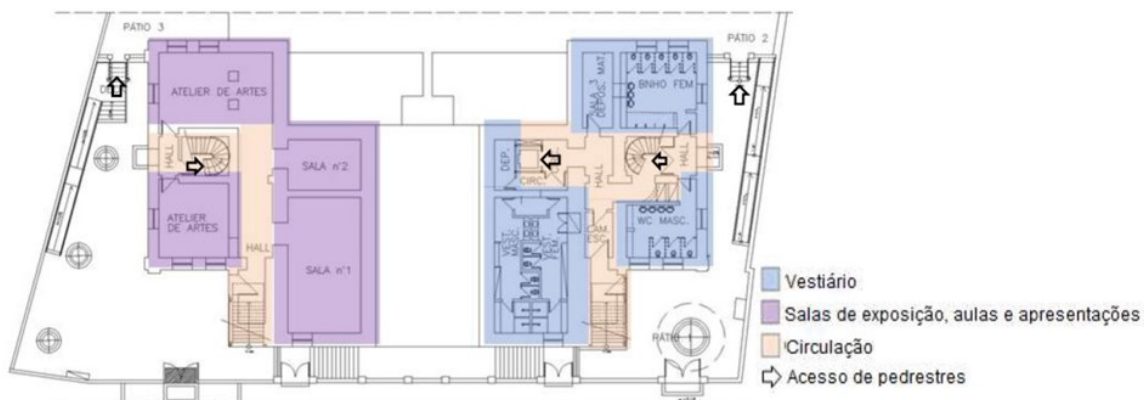
Planta baixa 04 – Análise Centro Cultural José Bonifácio – Segundo Pavimento.

É no segundo pavimento que se encontram os vestiários, espaços que apesar dos novos usos oferecidos pelos programas não sofreram alterações para melhor aproveitamento do espaço, já que as atividades atuais não carecem desse tipo de ambiente. No mesmo andar estão os ateliers e salas de artes. Toda a estrutura é constituída por paredes espessas, e os acessos das salas ocorrem por diversas portas que interligam umas salas as outras e todas a circulação principal de cada pavimento, como é possível notar claramente pelas plantas apresentadas. O acesso por essas escadas e circulações integradas entre as salas pode ser visto como ponto negativo e positivo, de modo que essas escadas vistas como enclausuradas permitem que as atividades tenham maior integração umas com as outras, entretanto, ao utilizar delas em caso de uma aula mais restritiva, o usuário tende a interromper para poder chegar aos corredores. (EGÍDIO, 2020)

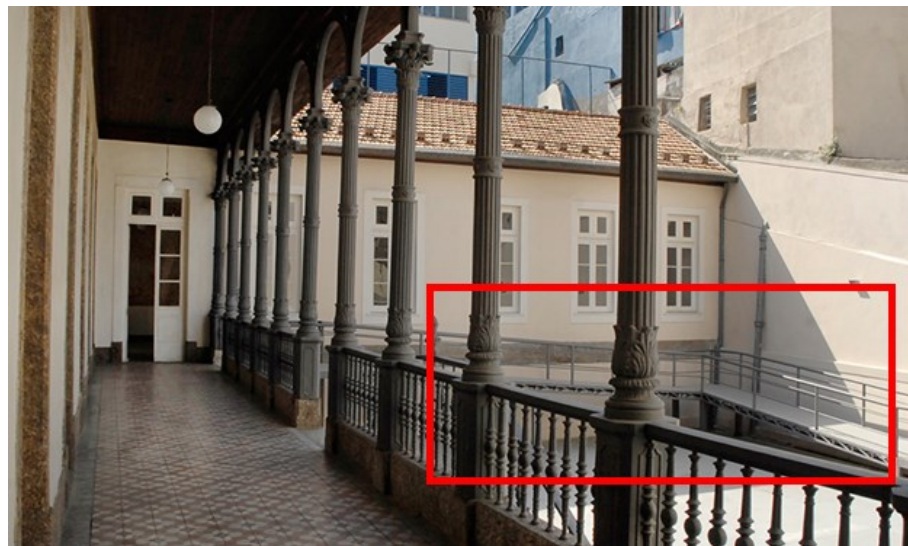
Figura 12 – Adaptações dos acessos (rampas).

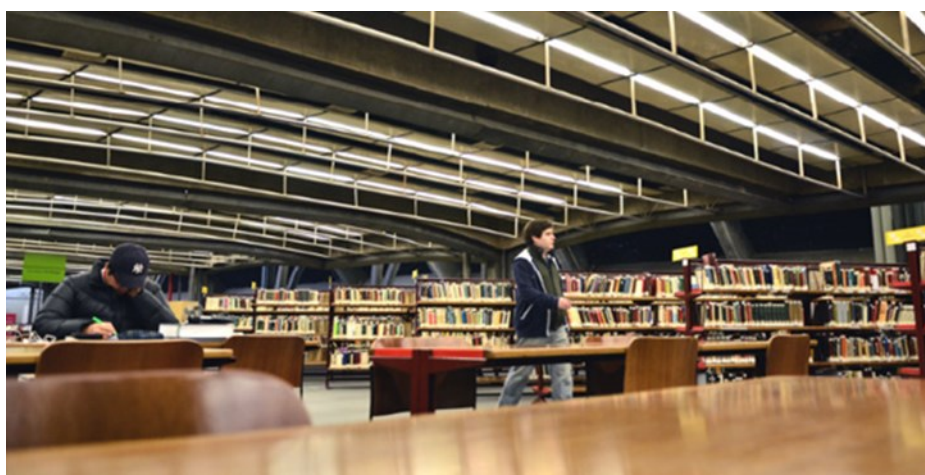
Figura 18 – Biblioteca - Centro Cultural São Paulo.

A estrutura, mista de concreto e aço, é protagonista no espaço. Os pilares metálicos centrais, pintados em azul, abrem-se ao encontrar as vigas, remetendo a troncos de árvores. As vigas em concreto aumentam a seção ao atingir os pilares e diminuem nos meios dos vãos, conferindo dinamicidade à estrutura, muito comparada ao madeiramento de um barco. Na cobertura principal, panos translúcidos permitem a entrada de luz zenital, proporcionando iluminação natural abundante em todo o edifício auxiliando na prática da leitura junto a iluminação artificial de apoio. A modulação rígida, que vai variando de acordo com a necessidade, conforma uma diversidade de espaços e eixos visuais.

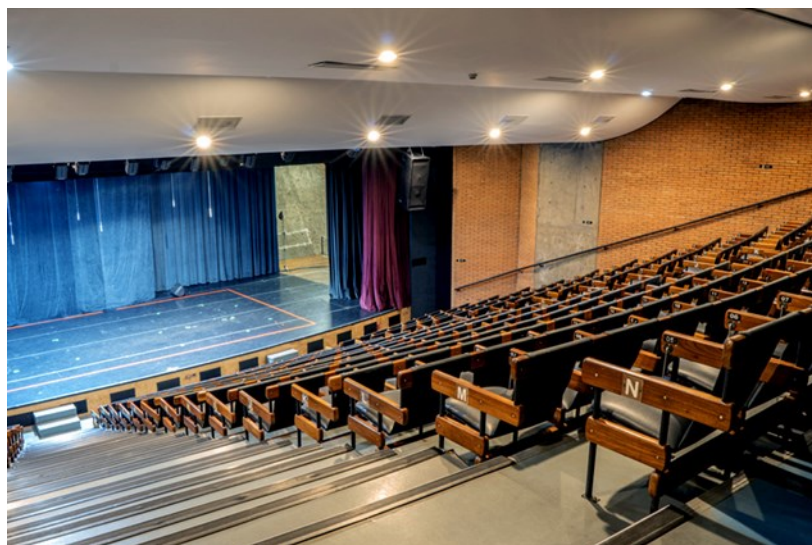
Figura 23 – Sala Jardel Filho - Centro Cultural São Paulo.

A sala Jardel Filho possui 321 lugares, é mais tradicional, que recebe música, teatro e dança. Os assentos feitos em madeira e couro são acessados através de escadarias com iluminação, conta com sistema de iluminação artificial por não possuir aberturas. A sala é revestida como tijolinhos aparentes, lâminas de madeira e possui a estrutura em concreto aparente.

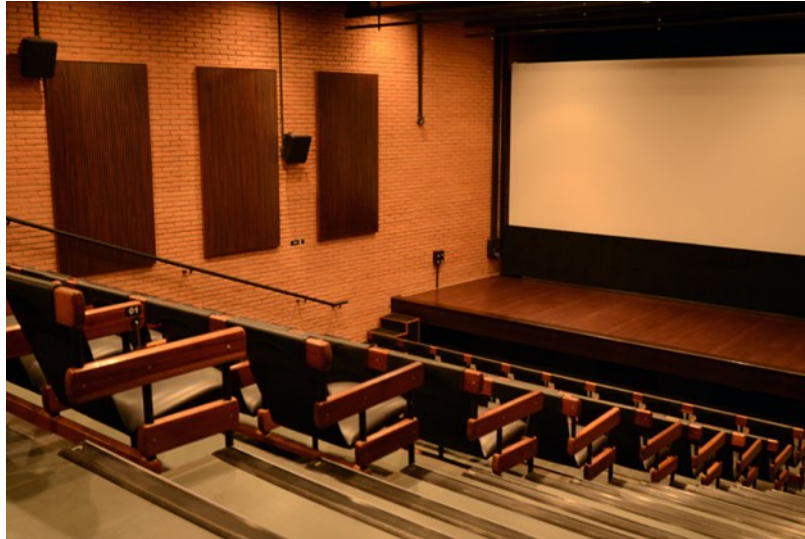
Figura 24 – Sala Lima Barreto - Centro Cultural São Paulo.

A sala Lima Barreto possui 99 lugares, é destinada a programação de cinema, também possui acesso através do palco, tem revestimento feito também de tijolinhos

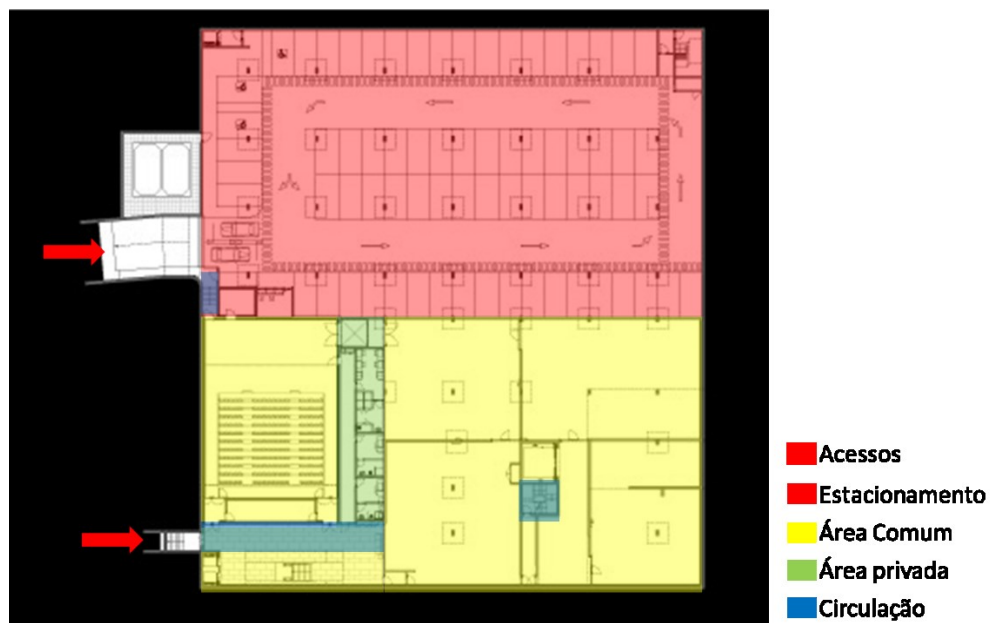
Planta Baixa 07 – Planta Baixa Subsolo / CIAJG

Sua volumetria se divide em 3 pavimentos, contando com dois deles no subsolo, onde encontram-se áreas como, estacionamento, salas de atividades para teatro e cinema, exposições e salas multiuso.

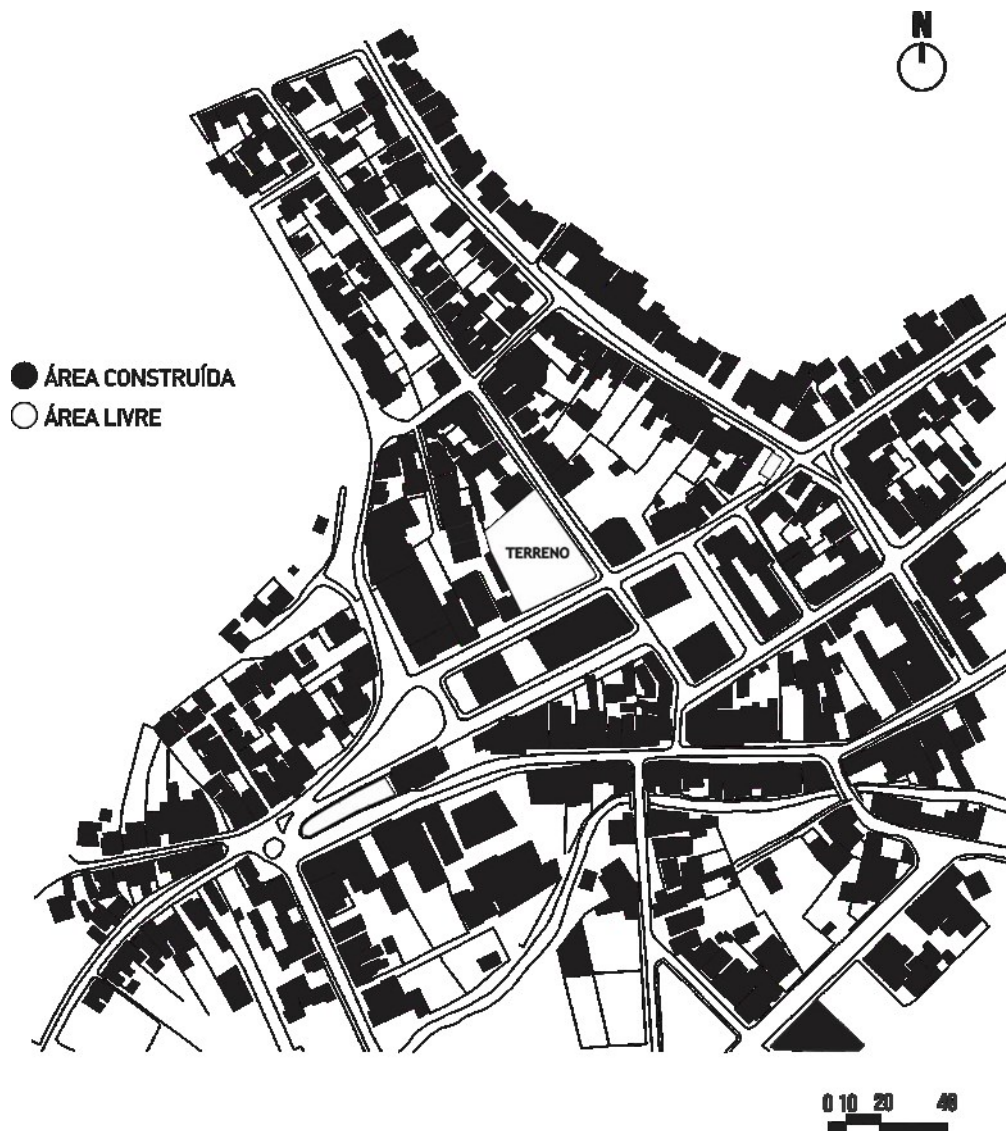
Figura 37: Mapa de cheios e vazios

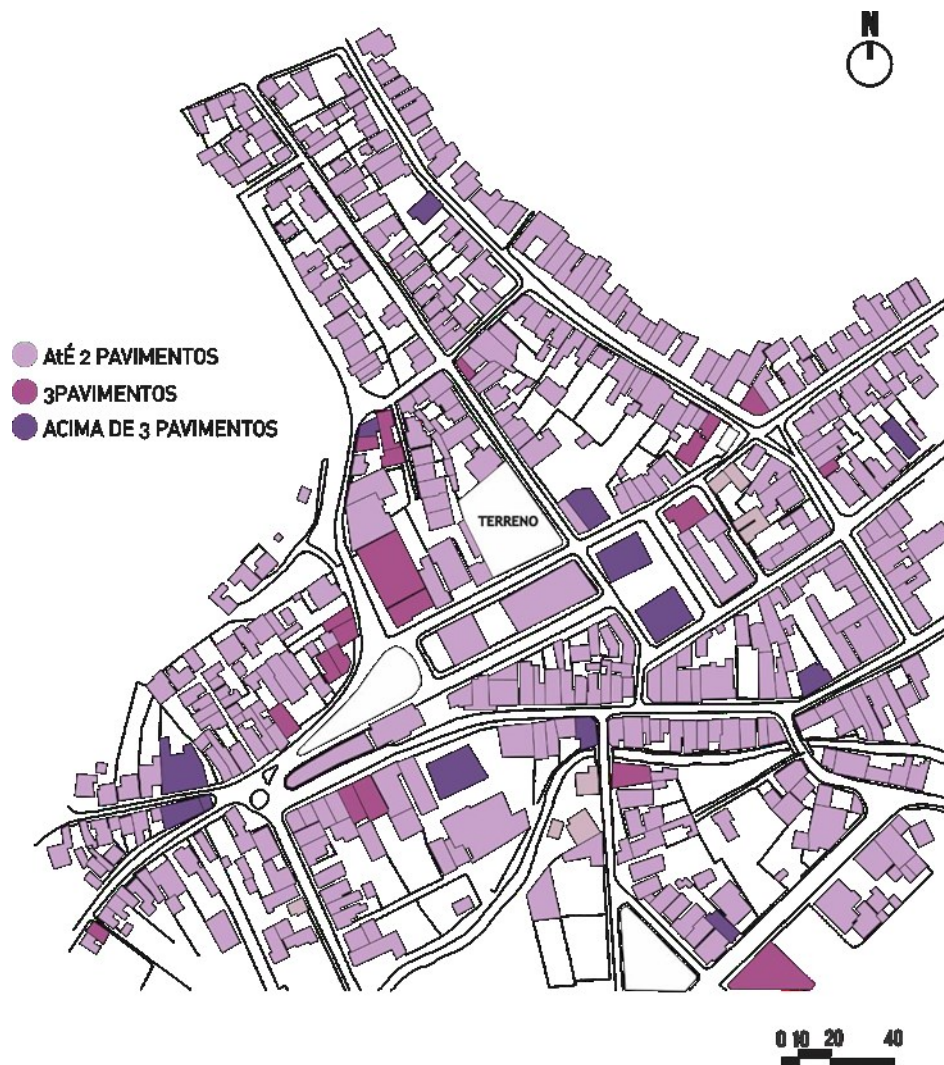
Figura 38: Gabaritos
