**ELABORAÇÃO DE LAUDO TÉCNICO DE ACESSIBILIDADE DO CLUBE CAÇA E  
PESCA DE PORCIÚNCULA-RJ**

Trabalho de Conclusão de Curso  
apresentado como requisito  
parcial para a obtenção do título  
de Bacharel em Engenharia Civil  
ao Centro Universitário  
Redentor.

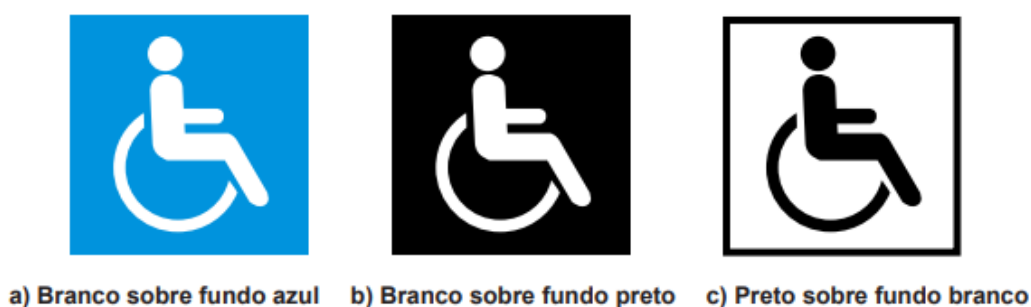
Figura 15: Exemplo símbolo de acesso

Mobiliários, espaços e equipamentos devem possuir indicação e acessibilidade através do símbolo internacional de acesso (SIA), esse que constitui-se e um pictograma branco com fundo azul (podendo ser representado com pictograma branco e fundo preto ou inversamente), tem como propósito indicar acessibilidade de pessoas com deficiente e pouca mobilidade. O distintivo deve estar virado para o lado direito, como mostra a figura 15.

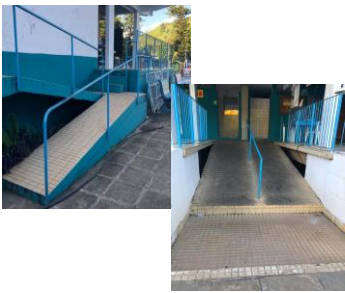
| ELEMENTO | DESACORDO | AÇÃO | FOTO | NORMA NBR/9050 |
|---|---|---|---|---|
| DECK | Não possui rota | Rota acessível | | Item 5.4.6 - A sinalização tátil e visual servem para informar a pessoa com deficiência visual a existência de desníveis ou riscos |
| | Rampa com degraus | Adequação rampa | | Item 6.7 - Quando houver degraus ou escadas em rotas acessíveis, estes devem estar associados a rampas ou equipamentos eletromecânicos de transporte vertical. Deve-se dar preferência à rampa |

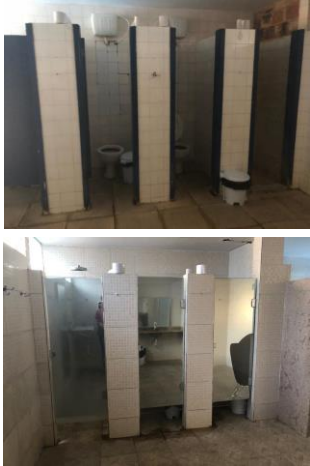
| ELEMENTO | DESACORDO | AÇÃO | FOTO | NORMA NBR/9050 |
|---|---|---|---|---|
| BANHEIROS | Inacessível | Adequação banheiros | | Item 7.1 - Os sanitários, banheiros e vestiários acessíveis devem obedecer aos parâmetros desta Norma quanto às quantidades mínimas necessárias, localização, dimensões dos boxes, posicionamento e características das peças, acessórios barras de apoio, comandos e características de pisos e desnível.<br>Os espaços, peças e acessórios devem atender aos conceitos de acessibilidade, como as áreas mínimas de circulação, de transferência e de aproximação, alcance manual, empunhadura e ângulo visual, definidos na Seção 4 |

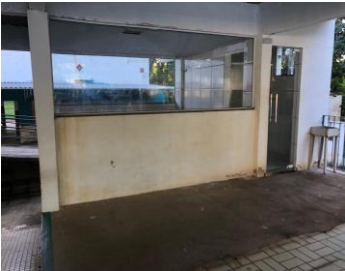
| ELEMENTO | DESACORDO | AÇÃO | FOTO | NORMA NBR/9050 |
|---|---|---|---|---|
| SAUNA | Desnível | Rampa para acesso | | Item 6.3.4 - Desnível acima de 2 cm considera-se como degrau |
| | Dimensões das portas | Adequação dimensões das portas | | Item 6.11.2.4 - As portas, quando abertas, devem ter um vão livre, de no mínimo 0,80 m de largura e 2,10 m de altura |

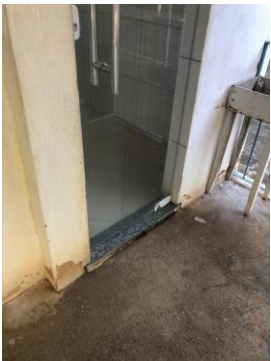
| ELEMENTO | DESACORDO | AÇÃO | FOTO | NORMA NBR/9050 |
|---|---|---|---|---|
| | Área de circulação | Aumentar área para circulação para cadeirantes | | Item 4.3.4 - As medidas necessárias para a manobra de cadeira de rodas sem deslocamento, são:<br>a) para rotação de 90° = 1,20 m × 1,20 m;<br>b) para rotação de 180° = 1,50 m × 1,20 m;<br>c) para rotação de 360° = círculo com diâmetro de 1,50 m. |
| | Falta de rota | Aquisição e instalação de piso tátil (direcional e alerta) | | Item 5.4.6 - A sinalização tátil e visual servem para informar a pessoa com deficiência visual a existência de desníveis ou riscos |

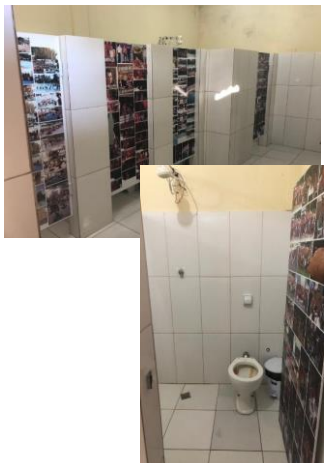
| ELEMENTO | DESACORDO | AÇÃO | FOTO | NORMA NBR/9050 |
|---|---|---|---|---|
| | Banheiro inacessível | Adequação banheiro | | Item 7.1 - Os sanitários, banheiros e vestiários acessíveis devem obedecer aos parâmetros desta Norma quanto às quantidades mínimas necessárias, localização, dimensões dos boxes, posicionamento e características das peças, acessórios barras de apoio, comandos e características de pisos e desnível.<br>Os espaços, peças e acessórios devem atender aos conceitos de acessibilidade, como as áreas mínimas de circulação, de transferência e de aproximação, alcance manual, empunhadura e ângulo visual, definidos na Seção 4 |
| | Mesa sem prioritário | Mesa reservada prioritária | | Item 10.8.1 - Os restaurantes, refeitórios e bares devem possuir pelo menos 5 % do total de mesas, com no mínimo uma, acessíveis à P.C.R. Estas mesas devem ser interligadas a uma rota acessível e atender ao descrito em 9.3.2. A rota acessível deve incluir o acesso ao sanitário acessível |
