## **ESTUDO DE PATOLOGIAS DE ESTRUTURAS DE CONTENÇÃO**

Trabalho de Conclusão de Curso  
apresentado como requisito  
parcial para a obtenção do título  
de Bacharel em Engenharia Civil  
ao Centro Universitário Redentor.

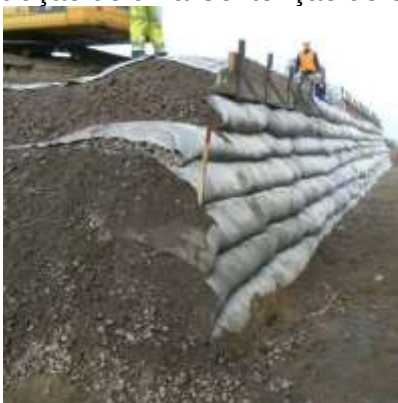
Figura 1: Construção de uma Contenção de Solo Reforçado.

A exemplificar o descrito, tem-se as imagens acima, sendo a figura 1 a vista frontal da face durante a construção da contenção com talude com solo reforçado e a figura 2 mostra a contenção com acabamento da face com vegetação.

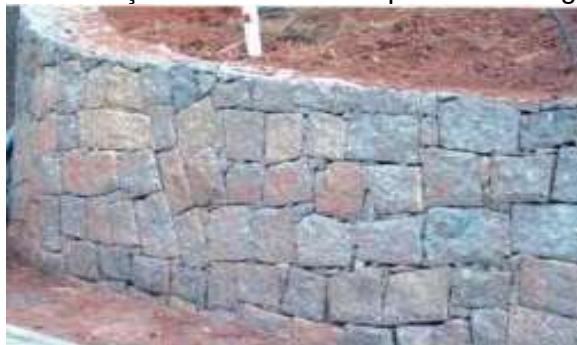
Figura 3: Contenção de alvenaria de pedra sem argamassa.

Muros de alvenaria de pedras (Figura 3 e Figura 4) são muros de gravidade com simples execução compostos pela sobreposição de pedras de dimensões regulares que funcionam como carga de compressão no talude. Podem ser argamassados ou não, quando não se faz uso da argamassa, o muro não necessita de sistema de drenagem devido às características drenantes das pedras e pode atingir uma altura máxima de 1,5 metros, caso seja usado assentamento, o muro pode atingir até 3 metros de altura e um sistema drenante se faz necessário (LUIZ, 2014; SÁ, 2006).

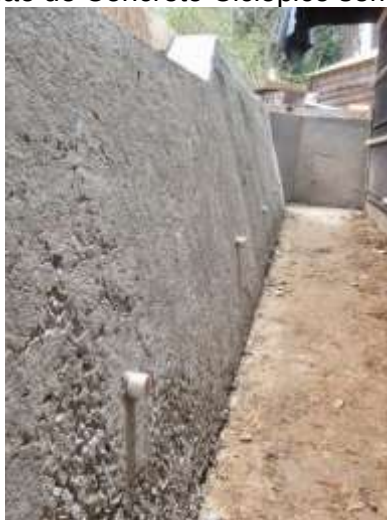
Figura 5: Contenção de Concreto Ciclóptico sem blocos evidentes.

O concreto ciclóptico pode assumir acabamento em concreto sem pedras à mostra, como representado na imagem acima (Figura 5), ou com blocos de pedras evidentes (Figura 6).

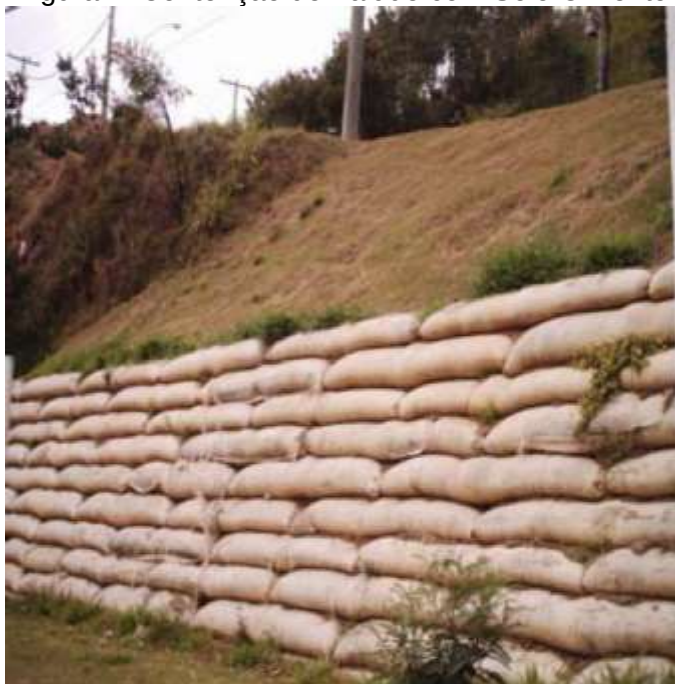
Figura 7: Contenção de Talude com Solo Cimento.

Os muros de solo-cimento são muros que trabalham através da gravidade, são constituídos por sacos preenchidos com camadas de solo e cimento (Figura 7) juntamente com a adição de uma quantidade de água determinada ou compactados

em forma de blocos ou tijolos. São dispostos de forma que permita o travamento do elemento, e por isso são utilizados em terrenos com grande necessidade de adaptação (LUIZ, 2014; RAMOS *et al*, 2019).

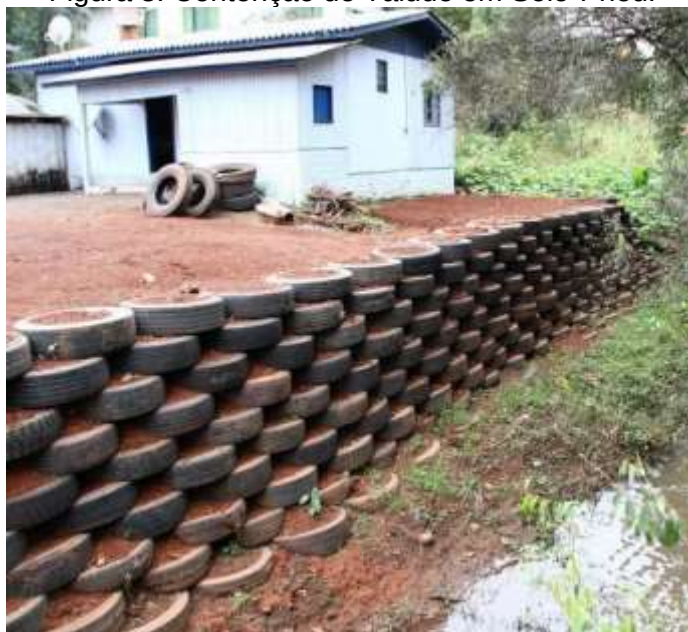
Figura 8: CONTENÇÃO DE TALUDE EM SOLO-PNEU.

Segundo Gerscovich (2009), os muros de pneus (Figura 8) são constituídos a partir do lançamento de camadas horizontais de pneus, amarrados entre si com corda ou arame e preenchidos com solo compactado. Funcionam como muros de gravidade e apresentam como vantagens o reuso de pneus descartados e a flexibilidade. A utilização de pneus em obras geotécnicas apresenta-se como uma solução que combina a elevada resistência mecânica do material com baixo custo, comparativamente aos materiais convencionais.

Sendo um muro de gravidade, que faz uso de seu peso para contenção do maciço, sua altura fica limitada a uma medida inferior ou igual a 5 (cinco) metros, além da disponibilidade de espaço para a construção da base com largura na ordem de 40% a 60% da altura do muro.

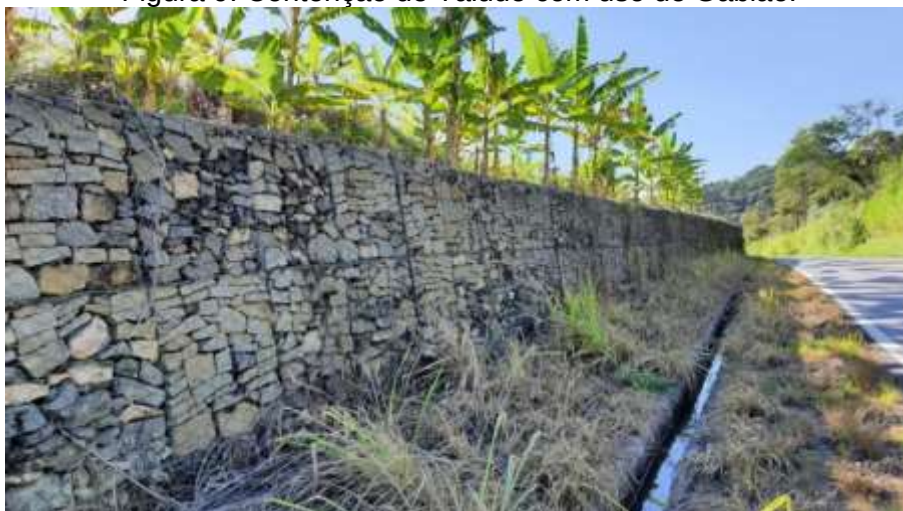
Figura 9: Contenção de Talude com uso de Gabião.

Os muros de gabião consistem em estruturas de gravidade executadas pela sobreposição de gaiolas de malha de arame galvanizado (Figura 9 e Figura 10) com revestimento de PVC preenchidas por enrocamento devidamente arrumado em seu interior. Sua principal finalidade é a contenção vertical de solo (BARROS, 2010).

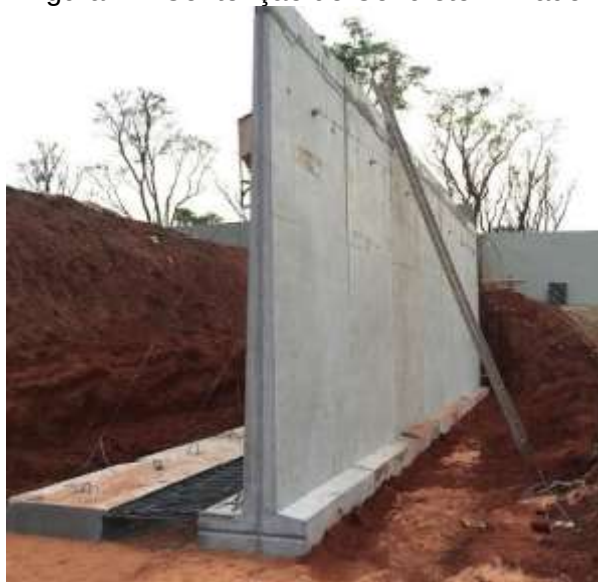
Figura 11: Contenção de Concreto Armado.

Muros em concreto armado são exemplos de muros de flexão, ou seja, trabalham não apenas com o peso próprio da estrutura, mas possuem uma sapata corrida e uma parede para a contenção do solo (Figura 11), sendo ambas armadas, resistindo aos esforços de flexão causados pelo empuxo (LUIZ, 2014).

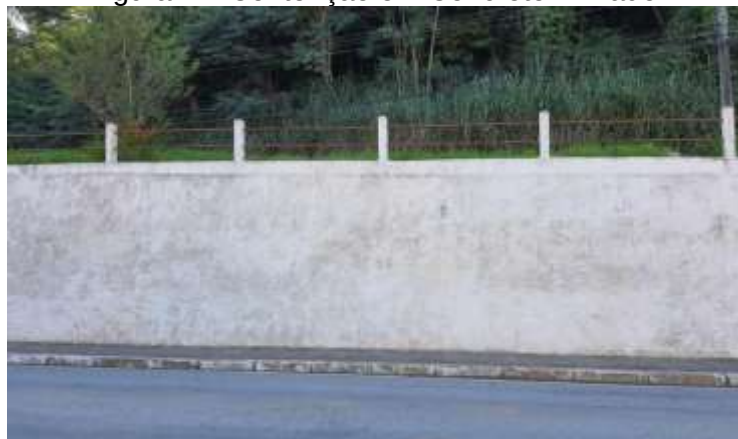
Figura 12: Contenção em Concreto Armado.

A Figura 12 mostra a aplicação de uma estrutura de contenção do tipo descrito acima exercendo sua função, contendo maciço de solo proveniente do corte para passagem de uma rodovia.

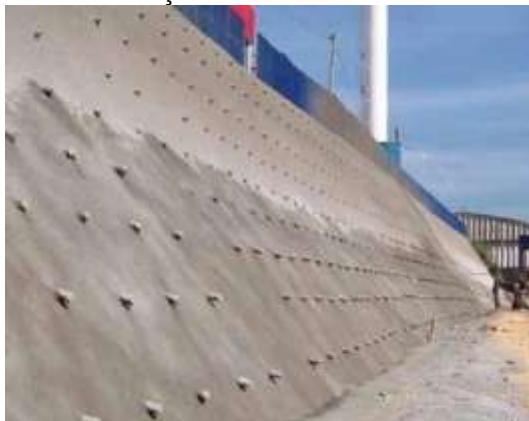
Figura 13: Contenção Com Uso de Solo Grampeado.

A técnica de solo grampeado consiste na implantação de grampos ou chumbadores que serão instalados de forma que cheguem até a zona passiva, que fica nas proximidades da zona instável do talude ou corte, a zona ativa. Esses chumbadores, quando solicitados, irão se deslocar e criar uma força resposta às ações instáveis, de maneira a impedir o deslocamento do solo (FRANCO,2016).

A seguir, serão apresentadas duas imagens que, na prática, representam a construção de contenção com uso de solo Grampeado (Figura 14) e a estrutura já finalizada e sendo utilizada (Figura 13).

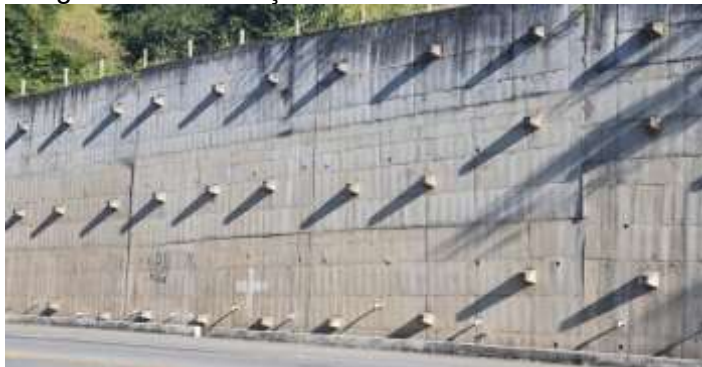
Figura 15: CONTENÇÃO COM USO CORTINA ATIRANTADA.

A cortina atirantada (Figura 15) é uma estrutura de contenção que possui uma parede de concreto armado (em geral, vertical), além de tirantes, que são ancorados no terreno numa profundidade em que ele seja estável, sem possibilidade de ruptura ou movimentações indesejadas.

Os tirantes são tracionados, por macaco hidráulico, até uma carga definida em projeto (carga de incorporação) e fixados na parede de concreto por meio de um sistema de placas e porcas. Essa carga nos tirantes ficará atuando contra a parede de concreto e será o carregamento responsável por se contrapor ao empuxo e garantir a estabilidade do solo arrimado (GERSCOVICH et al, 2017).

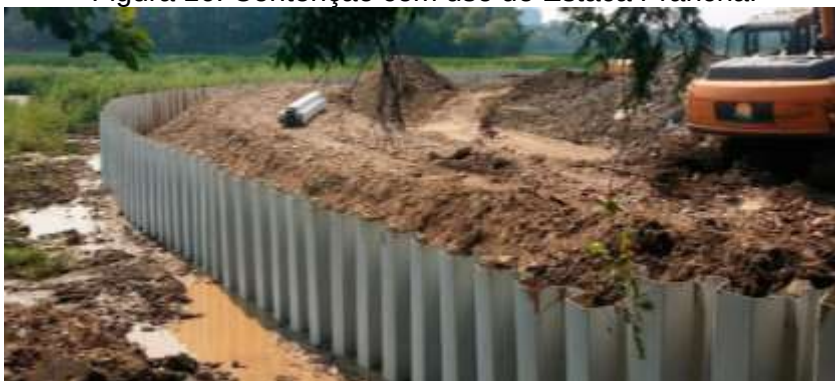
Figura 16: CONTENÇÃO COM USO DE ESTACA PRANCHA.

As contenções de estaca-prancha (Figura 16) são estruturas metálicas que não utilizam concreto. Possuem simples execução que consiste na cravação do perfil no solo e no intertravamento da estrutura. São bastantes usuais em obras de contenção de água, como valas de esgoto, barragens e até estacionamentos subterrâneos.

Entretanto, a estaca-prancha encontra dificuldades na contenção de solos muito duros, o que pode causar danos à sua estrutura. Além disso, outros problemas podem inviabilizar seu uso, como a vibração decorrente da cravação, que pode gerar patologias em estruturas vizinha e também a vulnerabilidade à corrosão. (MONTEIRO *et al*, 2017).

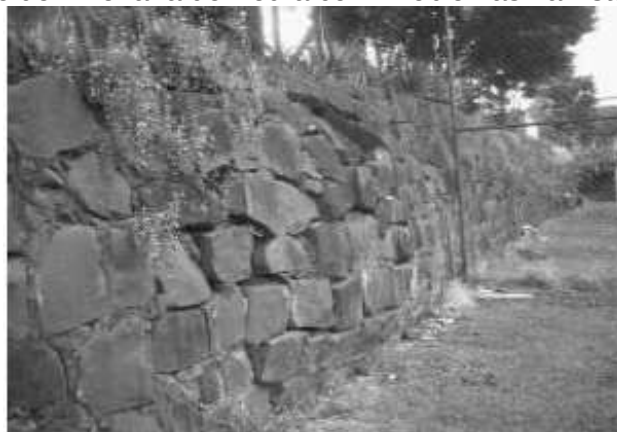
Figura 17: Contenção de Alvenaria de Pedra com Problemas na Estabilização dos blocos.

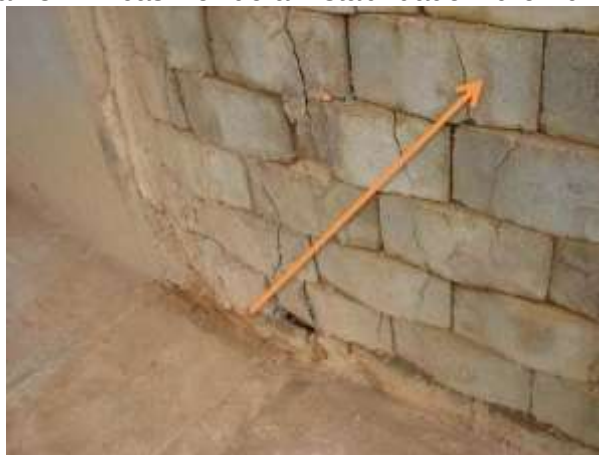
Outro problema recorrente nessas contenções é a ruptura por deslizamento no contato muro-fundação (Figura 18), para que isso não aconteça, é necessário que o muro seja projetado com uma base podendo variar de 0,5 a 1,0 metros de largura além de estar apoiado a uma cota menor que a do talude. Para melhoria na situação de casos que já estejam sofrendo com o problema, um reforço e reparação do terreno de fundação é uma opção que se mostra eficiente e viável (LUIZ, 2014; SÁ, 2006; FLORES; BRITO, 2005).

Figura 18: Trincas Devido à Instabilidade Muro-Fundação.

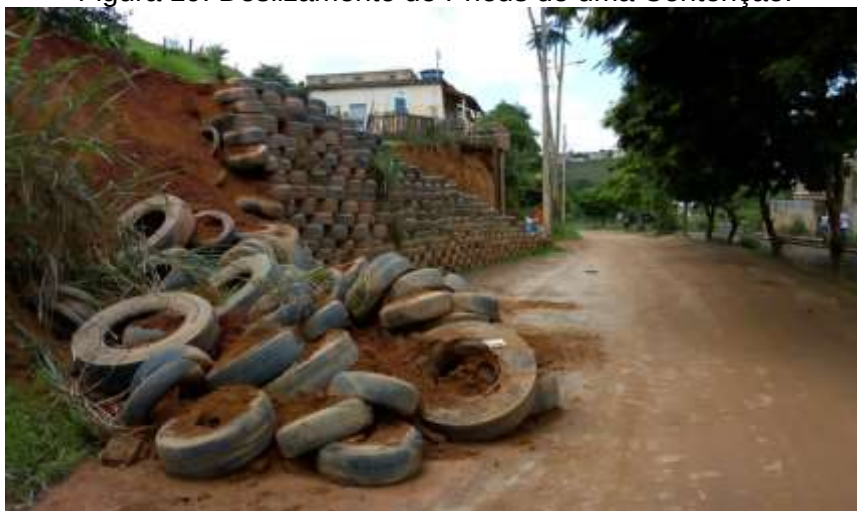
Figura 19: Deslizamento de Pneus de uma Contenção.

A compactação não adequada, acaba por apresentar recalques indesejáveis, desconfigurando o assentamento dos pneus, acarretando uma descontinuidade no muro que compromete sua integridade estrutural, e por consequência sua função. Além disso, outro problema recorrente é ocasionado quando os pneus não são presos corretamente, ou usados pneus de tamanhos inconsistentes, podendo deslizar (Figura 19) com as fortes chuvas ou com as forças solicitantes não mensuradas em projeto, como por exemplo a carga exercida pelo acúmulo de água gerado por uma falha no sistema drenante.

Para demonstrar na prática um dos problemas causados por patologias, segue abaixo a figura 19, onde observa-se um deslizamento ocorrido por conta de uma falha estrutural na contenção de solo-pneu.

Uma vez verificada a anomalia na estrutura, deve-se reparar o quanto antes para que seja evitado o rompimento da estrutura. Por ser constituídos por pequenas partes, como em um quebra cabeça, a estrutura de contenção solo-pneu pode ser recuperada parcialmente rearranjando seus elementos constituintes (pneus), porém em níveis altos de danos ou periculosidade, é necessário a reconstrução da estrutura por completo, atentando-se para uma boa compactação, assentamento dos pneus e um sistema drenante eficiente, que permita a percolação da água sem carreamento de materiais.

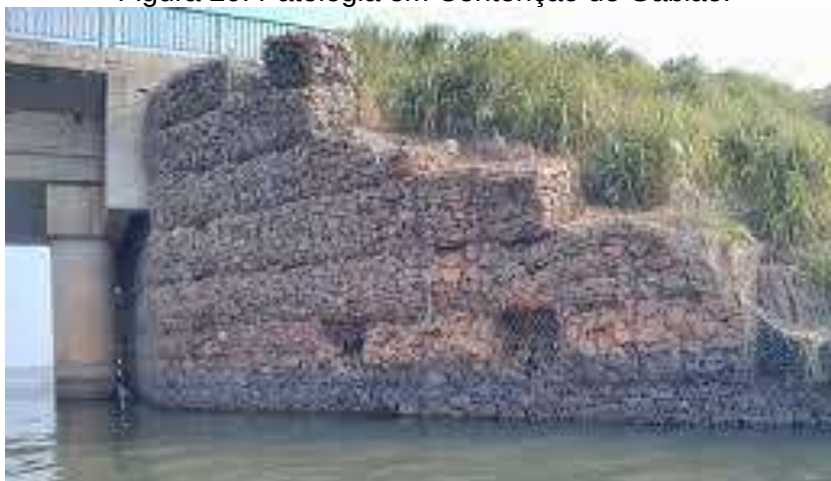
Figura 20: Patologia em Contenção de Gabião.

Para as estruturas danificadas, seja por ação do tempo ou ação humana, a recuperação se dá pela substituição das caixas de pedras, sendo reconstruída parcialmente a contenção. Caso a estrutura tenha colapsado ou tenha sofrido danos em áreas ou em grau irreversível, torna-se preciso a demolição de toda a estrutura e posterior reerguimento da mesma.

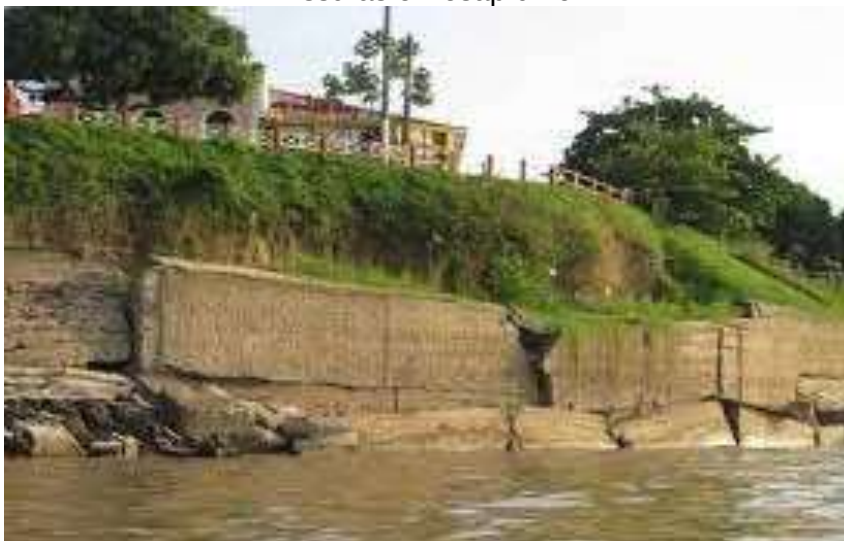
A contenção de concreto armado pode apresentar diferentes tipos de patologias, dentre elas: Aço exposto, fissura, desaprumo, infiltração do maciço e ninho de concreto (Figura 21). As principais causas são decorrentes de falhas de projetos, especificação inadequada de materiais, detalhamento errado ou insuficiente, falhas na execução, falta de manutenção, ausência de drenos ou drenos obstruídos e até solos insuficientemente compactados (RIBEIRO et al, 2020).

Figura 21: Muro de Concreto Armado Colapsando Devido a Inúmeras Patologias, como Fissuras e Desaprumo.

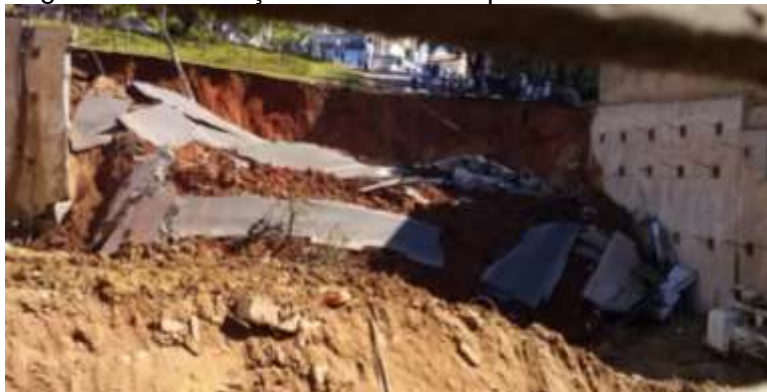
Figura 23: Contenção de Solo Grampeado Desmoronada.

Assim como na maioria das contenções, as de solo grampeado também sofrem o efeito de um sistema de drenagem ineficiente, quando uma sobrecarga, advinda da água acumulada, pode causar deformações indesejadas (Figura 23). Esses efeitos são agravados quando a construção também sofre com problemas devido à exposição dos chumbadores, que podem sofrer graves problemas de corrosão. (MIKOS *et al*, 2017).

No geral, essas patologias podem ser identificadas por meio de inspeções visuais regulares. Os principais indicativos são: a presença de musgo; manchas diversas; vegetação; entre outros. (MIKOS *et al*, 2017). Para corrigir as patologias de corrosão, será necessário trocar os chumbadores e seguir as normas de reinjeção da nata de cimento.

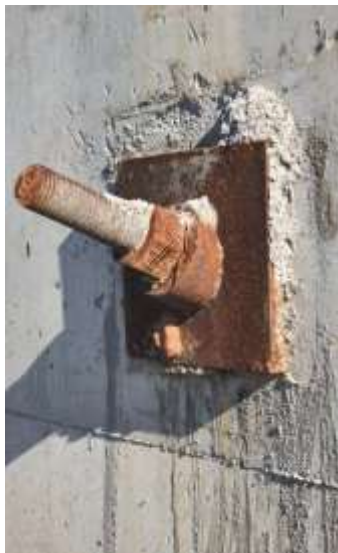
Entre as anomalias mais comuns apresentadas em estruturas de contenção por tirantes (cortina atirantada) podem ser citadas as falhas dos tirantes, bem como a má drenagem da água. A falta de manutenção adequada nas cabeças de proteção dos tirantes (Figura 24 e Figura 25) permite o contato da porca tracionadora e a ponta do tirante com o meio agressivo, ficando esses expostos a intempéries e sujeitos a corrosão, podendo causar o rompimento. O acúmulo de água devido a problemas no sistema drenante causa uma sobrecarga na estrutura, podendo ultrapassar valores previstos e causar danos irreversíveis à contenção.

Figura 24: Porca Tracionadora do Tirante Sofrendo Processo de Corrosão.

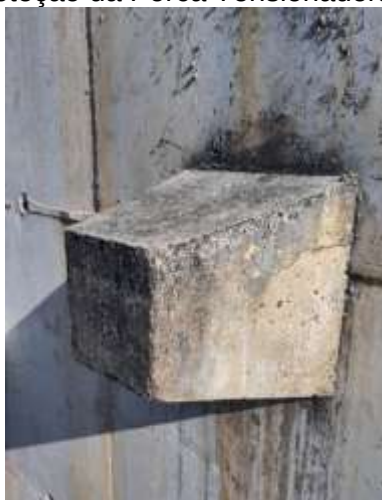
Figura 25: Proteção da Porca Tensionadora dos Tirantes.

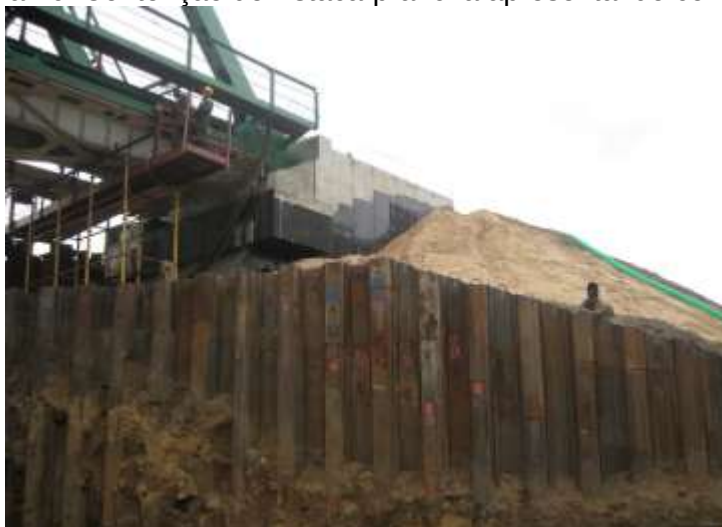
Compostas por uma estrutura metálica, a contenção de estaca-prancha apresenta como mais importante e recorrente patologia a corrosão de suas partes (Figura 26), principalmente quando utilizada em contenções próximas ao mar. A principal maneira de evitar que essa alteração ocorra é a proteção da estrutura com pintura anticorrosiva, revestimento de zinco e até cobrimento de cimento ou concreto. Além disso, é necessário que seja feita uma manutenção das estacas após alguns anos de sua construção (MONTEIRO *et al*, 2017).

Figura 26: Contenção de Estaca-prancha apresentando corrosão.

Para uma estrutura que já esteja sofrendo com a corrosão, o primeiro passo é avaliar seu grau, caso a corrosão seja apenas superficial pode ser feita uma limpeza dessa superfície utilizando jato de areia, em casos em que a corrosão apresente um grau mais elevado, duas opções são consideradas, reforçar a estrutura ou substituí-la. Esse mesmo processo se aplica em contenções que tenham a sua estrutura danificada por solos muito duros (CASTRO, 1999).

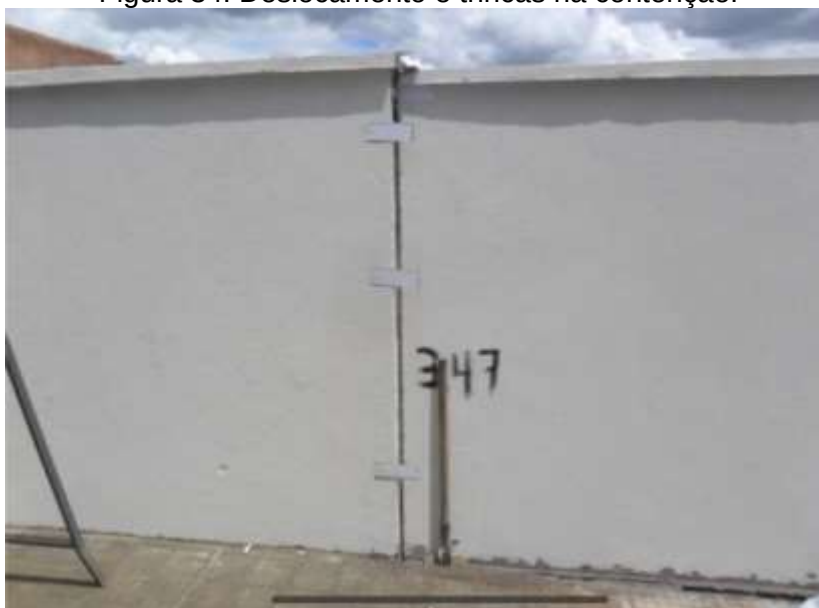
No mesmo ano, devido a fortes chuvas, foi constatada uma movimentação dos muros que compunham a estrutura, mais uma vez o engenheiro calculista precisou avaliar a segurança e eficiência da contenção, e concluiu que não havia perigo pois, segundo ele, as movimentações eram causadas pela acomodação natural do solo do terreno, e por isso nenhuma intervenção se fazia necessária, o que culminou não apenas em sérias patologias no próprio muro como a inclinação de 3 cm, deslocamento horizontal que ultrapassou 5 cm e recalque de 2 cm (Figura 34) que levou ao aparecimento de trincas, mas também pôs em risco construções vizinhas.

Figura 34: Deslocamento e trincas na contenção.

Após o surgimento das patologias, foi decidido que um novo ensaio SPT seria feito, dessa vez dois furos foram feitos próximo ao muro que apresentava problema totalizando uma análise de 21,70 metros de solo perfurado. De acordo com esta segunda análise realizada, foi constatado que o solo do aterro apresentava baixíssima resistência nos 3 primeiros metros, apresentando um NSPT inferior a 5 golpes, além de ter mostrado o Nível de água em 4,32 metros. Os resultados encontrados distinguiam dos valores obtidos no primeiro ensaio feito antes do início da construção, não sendo localizado o nível de água. Fica claro que mediante ao fato de que se passaram 3 anos entre a data do primeiro ensaio e o começo da construção do muro, um novo ensaio deveria ter sido feito antes da execução da construção ser iniciada.

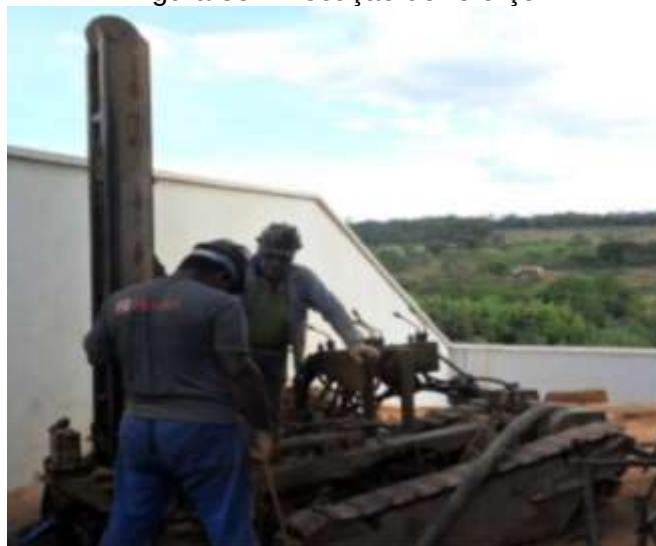
Figura 35: Execução do reforço.

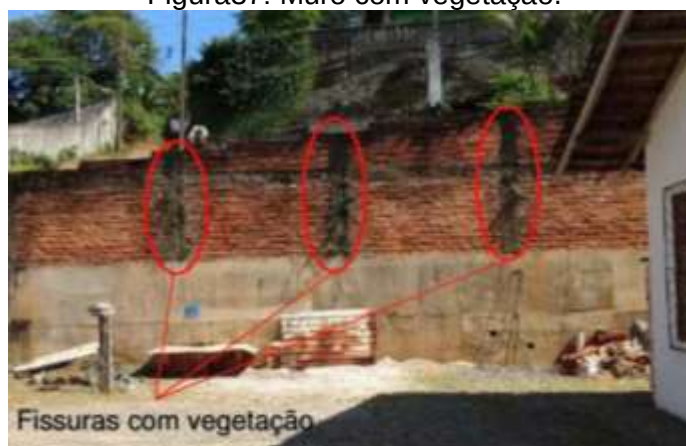
Os pilares que sustentam o muro de alvenaria estão amarrados às armaduras do concreto e apresentam fissuras abertas o suficiente para a passagem de vegetação (Figura 37). Além disso, visualmente o muro aparenta estar no prumo, entretanto com a ajuda de um instrumento de medição, foi constatada um desalinhamento de 9 cm que resultou na inclinação da contenção em aproximadamente  $1,7^\circ$ , foi informado pelo proprietário que o muro vem sendo monitorado a 3 anos, constatando que esta inclinação está evoluindo com o passar dos anos, o que pode ocasionar problemas ainda mais graves futuramente.

Figura37: Muro com vegetação.

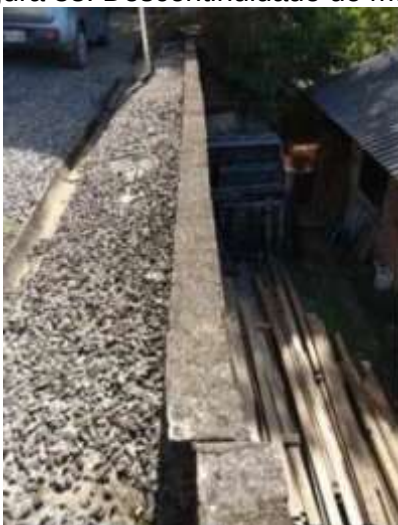
Em determinada parte do muro, é percebido um rompimento na continuidade do mesmo onde é calculado um afastamento de 5 cm de uma parte em relação a outra (Figura 38), estando a parte da esquerda mais inclinada que a da direita. Essa diferença pode ser explicada pelo aumento de carga ocasionado pelo aumento do muro realizado na parte de concreto. Outra hipótese para essa inclinação, é a falha na compactação do solo, isso porque foram observadas diferenças de níveis da cota da rua e da cota do final do terreno, o que pode ser interpretado como uma compactação mais acentuada no solo da parte da frente do terreno, ou seja, a parte de trás não foi devidamente compactada, liberando espaço para a infiltração de água decorrente das chuvas que pode aumentar o empuxo ativo naquele lugar.

Figura 38: Descontinuidade do muro.

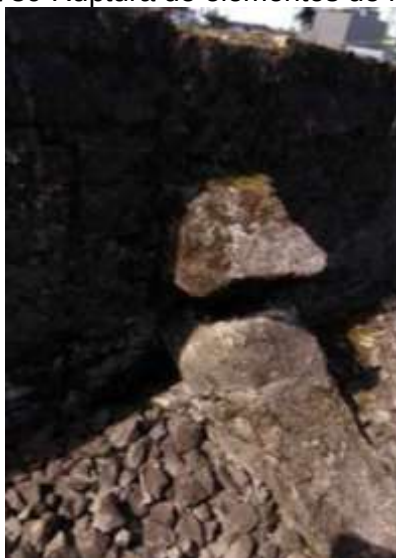
Outro ponto importante apontado, é a ruptura dos elementos de reforço do muro (Figura 39), que foram construídos como contraforte e resistem aos esforços de tração devido ao empuxo ativo, entretanto, eles não possuem armadura em seu interior e por isso não são capazes de resistir aos esforços de tração, ou seja, não trabalham como elementos estruturais. Entretanto a ruptura comprova a movimentação do muro, isto porque ela ocorreu devido a inclinação acentuada da contenção.

Figura 39 Ruptura de elementos de reforço.

É importante que medidas sejam tomadas para o reforço do muro, para que a sua segurança seja garantida. A intervenção pode ser feita com o uso de pequenas estacas, mas é indispensável a consideração dos dados obtidos para a sua projeção, como o fato de a estabilidade atual do muro se dá unicamente pelo empuxo ativo, por isso não é uma opção o aumento da altura do solo contido pela contenção.

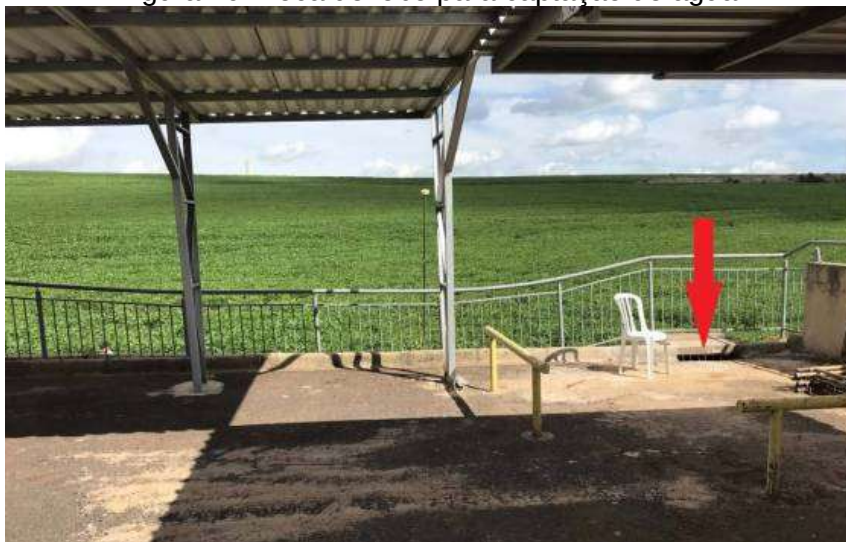
Figura 40: Boca de lobo para captação de água.

De acordo com a nota oficial publicada pela construtora responsável pela execução da obra, inicialmente em projeto não havia cobertura na área de estacionamento. Visto isso a drenagem do volume de água captado pelo piso seria realizada através de drenos do tipo boca de lobo (Figura 40), instalados juntos ao

meio fio próximo a área do ocorrido. Após captado, pelos drenos, o volume de água deveria ser conduzido para uma rede subterrânea, que teria como destino final a rede pública de captação.

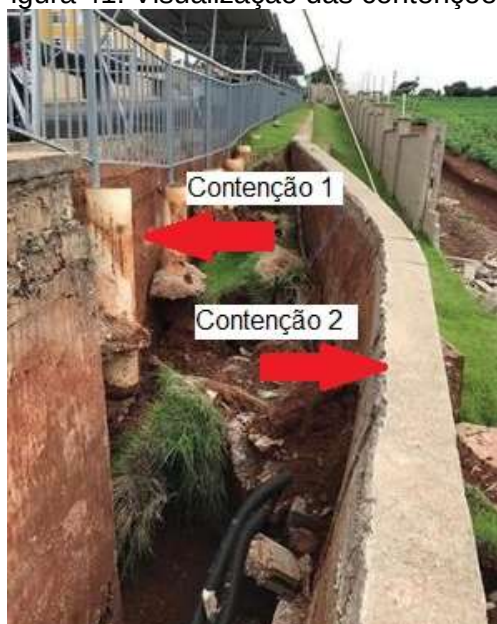
Figura 41: Visualização das contenções.

Uma possível causa para a causa do problema, não seria o excesso de água conduzido pelo piso e descarregado sobre o solo contido, a menos que a tubulação que conduzia a água para rede de captação estivesse com vazamentos. Como têm-se na Figura 41, a contenção se dava em 2 partes, sendo a contenção 1 do piso do estacionamento e a contenção 2 do talude adjacente.

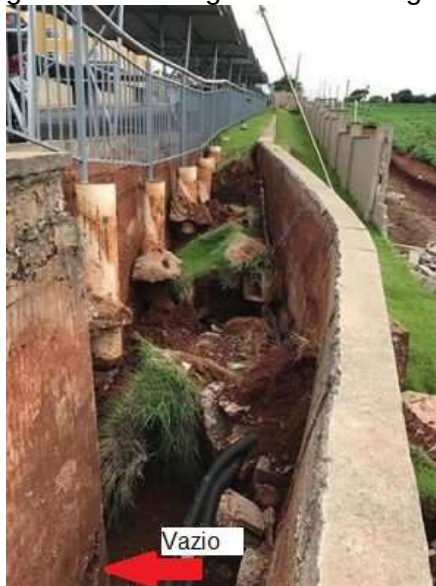
O muro de contenção que segura o maciço de solo e o pavimento do estacionamento, mante-se de pé, não sofrendo avarias, porém é possível observar erros de execução advindos do lançamento do concreto, erro esse que ocorre quando não se faz o correto adensamento do concreto, ou não se utiliza o concreto auto adensável. Os erros durante o lançamento do concreto podem ocasionar regiões frágeis, como áreas onde há a segregação do material ou, como no caso, vazios. (Figura 42)

Figura 42: Patologia na concretagem.

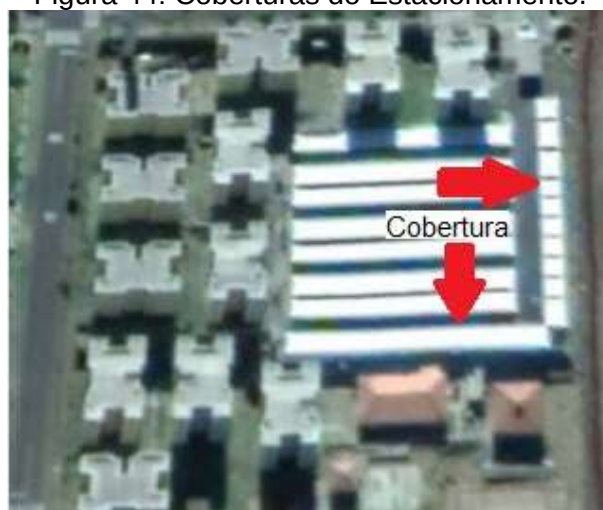
Figura 44: Coberturas do Estacionamento.

Porém, após a conclusão da obra do condomínio, foi decidido pela elaboração e execução de uma cobertura sobre a área de estacionamento (Figura 44), proporcionando maior comodidade a seus habitantes, com a proteção dos carros contra intempéries.

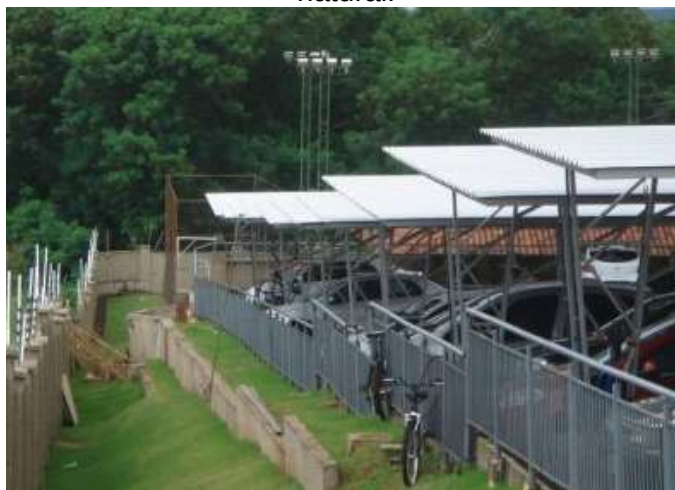
Ao visualizar e analisar criteriosamente a figura 45, pode ser observado que as coberturas não possuem calhas para coleta de águas das chuvas, ficando por

Figura 45: Coberturas do Estacionamento com caída para área gramada, com drenagem natural.

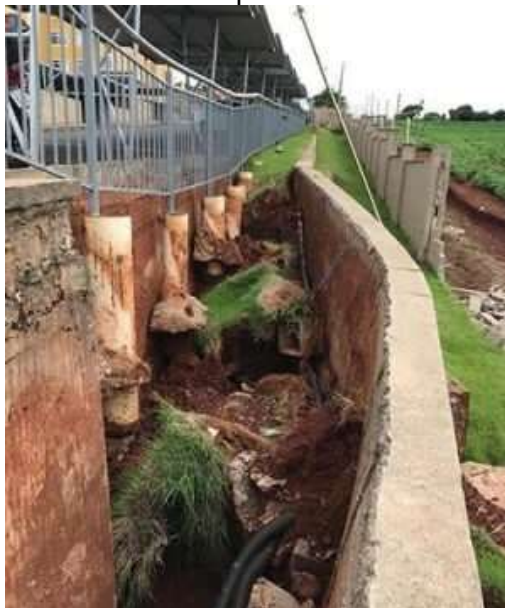
Figura 46: Buraco Criado por Carreamento de Material.
