## **ESTUDO SOBRE PATOLOGIAS EM PONTES**

### **STUDY ON BRIDGE PATHOLOGIES**

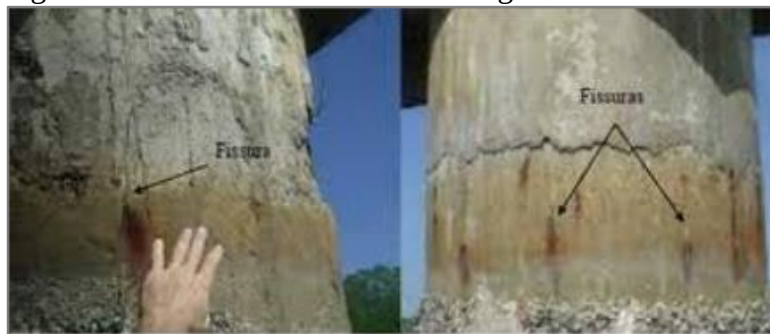
Verifica-se na figura 01 uma fissura, que é uma manifestação patológica característica de estruturas de concreto armado, sendo um dos mais comuns e ainda tem suas deformações mais acentuadas. Logo, é característico como deficiência, sempre depender da origem, intensidade e magnitude da fissuração existente. (RIPPER; SOUZA, 2009).

Figura 01: Fissura na Ponte sobre a Laguna de Roteiro - AL.

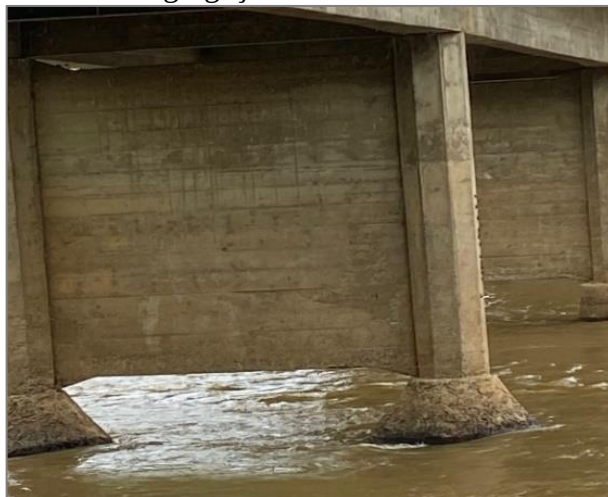
Em virtude da fissuração, também ocorre a desagregação, que pode ser observada na figura 02, onde está ocorrendo na peça com seções de concreto, a perda localizada, da capacidade de resistir aos esforços solicitantes. Em seguida, aparece a expansão devido a oxidação ou dilatação, podendo também ocorrer o aumento do volume de concreto pela absorção da água.

Figura 02: Desagregação de uma estrutura de concreto.

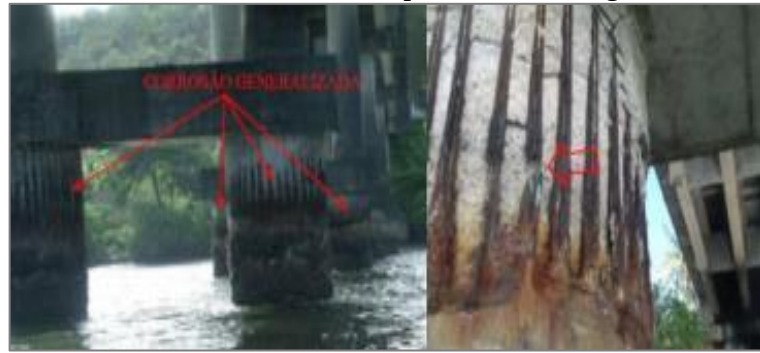
Na figura 03 pode-se visualizar a corrosão ocorrendo em meio aquoso com ataque destrutivo da natureza, tendo reações químicas e eletroquímicas. De acordo com Ripper e Souza (2009) pode-se classificar a corrosão no concreto, em três tipos diferentes, sendo elas: lixiviação, química por reação iônica e por expansão.

Figura 03: Corrosão nas armaduras da ponte sobre a laguna de Roteiro-AL.

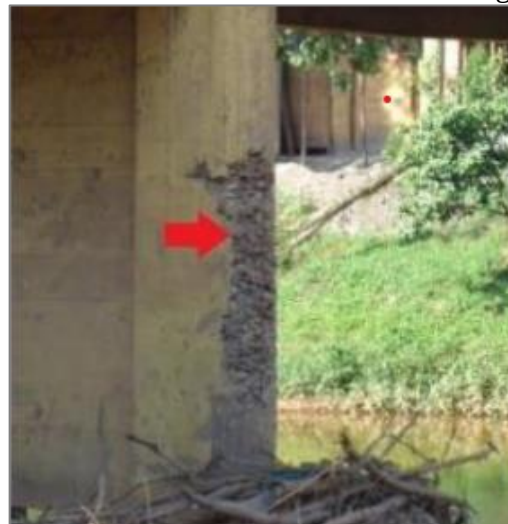
O processo de abrasão, é mostrado na figura 04, sendo observado um desgaste na estrutura, perdendo parte do material e prejudicando consequentemente o desempenho mecânico. Essa abrasão pode ter sido gerada por dois agentes, ar e água. Nesse caso específico, ocorreu devido a água e seu período de secagem. Com a ação dessas partículas do material sendo carregadas, tem-se a erosão, que vai depender da quantidade de partículas que está sendo carregada, seu tamanho e a velocidade e, principalmente, pela qualidade do concreto utilizado na construção.

Figura 04: Processo de abrasão da Ponte Governador Magalhães Pinto – MG.

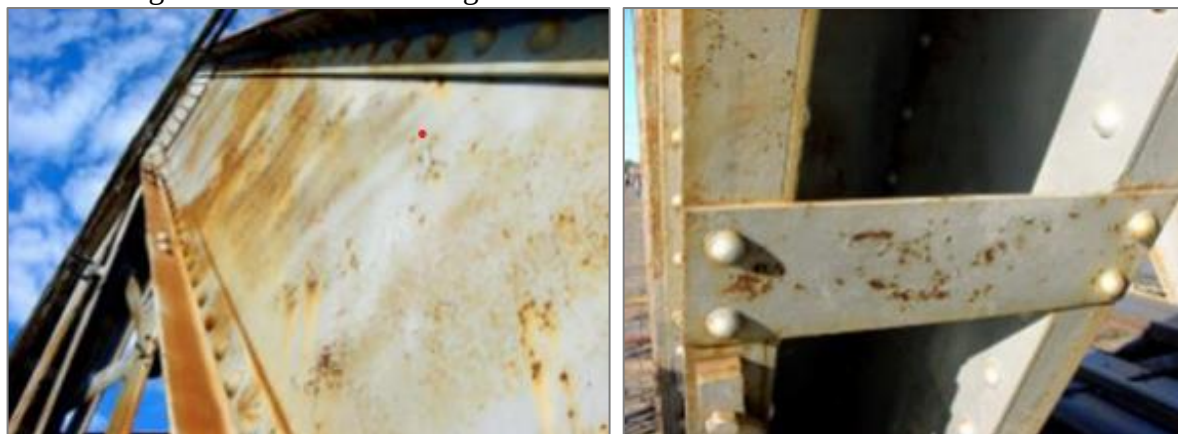
As patologias encontradas nas pontes de aço, ocorre muitas das vezes por falhas em processos do projeto, no momento em que ocorre o planejamento e consequentemente na execução dele e principalmente da forma como o material é usado. As figuras 05 e 06, mostram a oxidação do aço da estrutura, que causou a deterioração do material por ação química, física

ou eletroquímica. Como é uma estrutura exposta ao ambiente, sofreu uma influência do clima, como as chuvas recorrentes.

Figuras 05 e 06: Corrosão generalizada na Ponte Marechal Hermes – MG.

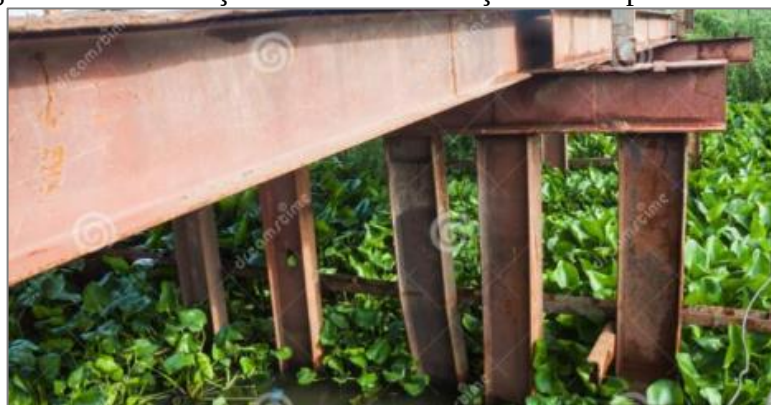
Além de corrosão, patologias como a demonstrada na figura 07, ocorrem por deformações devido à sobrecarga, com má utilização e deficiência de contraventamento, resultado da ocorrência de ações de cargas acima da capacidade projetada e com isso atinge o limite do escoamento, acarretando em deformação visualmente nítidas. Já no que se refere a deficiência de contraventamento, ocorre um deslocamento transversal, fazendo a estrutura colapsar por flambagem. (SARTORTI, 2008).

Figura 07: Deformação na estrutura de aço causada por sobrecarga.

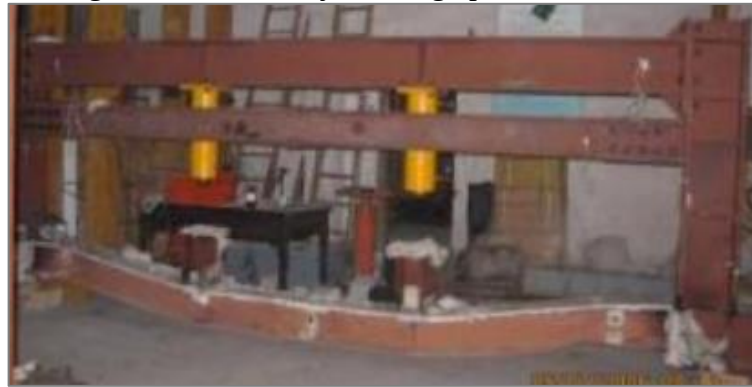
Contudo, as deformações podem ser causadas por efeitos térmicos como apresentado na figura 08, que mostra uma ponte que sofreu alteração na estrutura, devido ao intenso calor, que reduziu a resistência e capacidade mecânica, fazendo com que ocorra tal deformação na viga metálica.

Figura 08: Deformação na viga por efeito térmico.

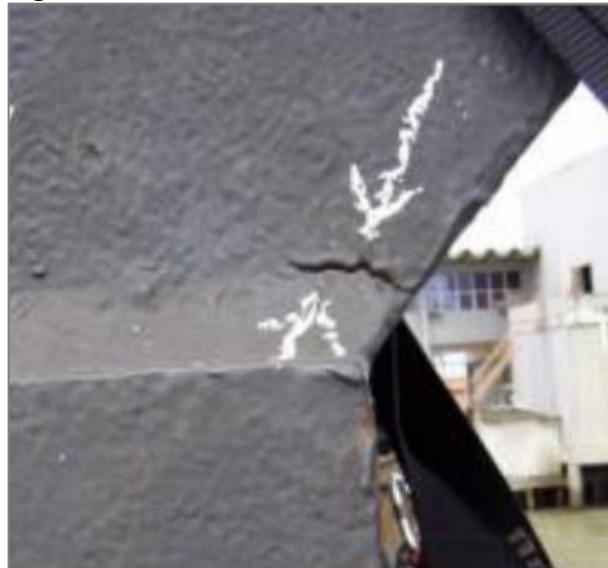
A figura 09 mostra na ponte em Florianópolis, fissuras que foram provocadas por uma concentração de tensão ou também por fadiga, quando a ponte tem um tráfego acima do que projetado para ter, associando com a qualidade do material e as tensões que ocorrem.

Figura 09: Fissuras na Ponte Hercílio Luz – SC.

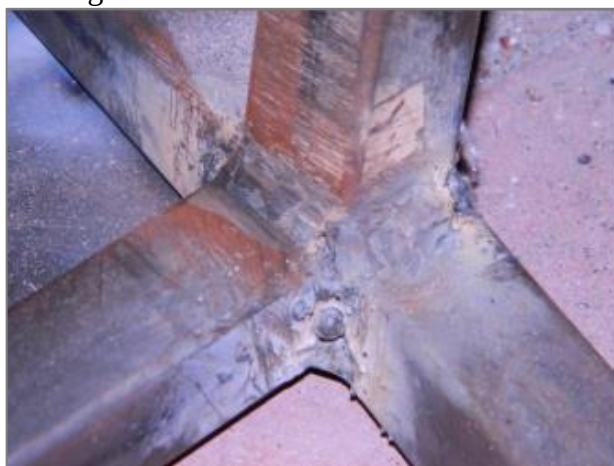
Na figura 10 há um exemplo de patologia que ocorre na estrutura soldada do corrimão de uma ponte, um dano na estrutura que levou a uma ruptura frágil na ligação da solda. Para se ter uma solda de ótima qualidade, os eletrodos e a mão de obra devem ser de qualidade, a homogeneidade do metal e metal base também são importantes. (PINHEIRO, 2005).

Figura 10: Solda em estrutura metálica.

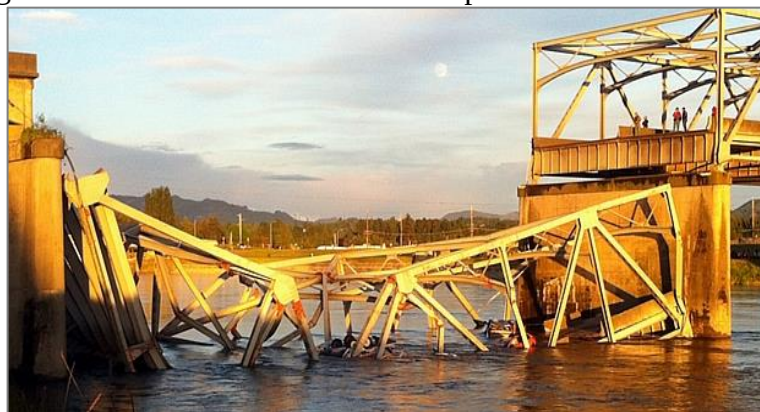
Uma Ponte localizada entre Seattle e Vancouver nos Estados Unidos desabou, devido a um caminhão ter colidido em uma viga, causando o colapso de uma parte da estrutura, como mostra a figura 11.

Figura 11: Colisão de caminhão numa ponte nos Estados Unidos.

De acordo com o DNIT (DNIT, 2004), esses estragos são bem comuns, quando não acontece o colapso total, pode-se fazer a recuperação da estrutura, sendo necessário um exame acurado do aço.

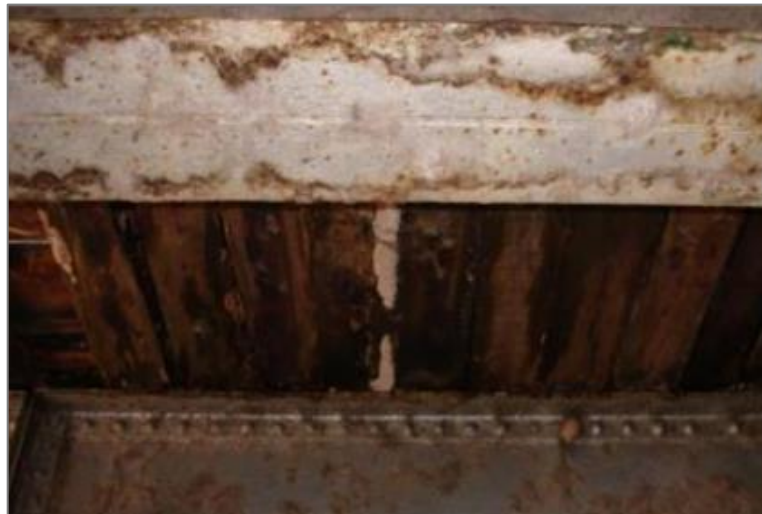
De acordo com Abdalla (2002), é natural que a matéria prima madeira apresente manifestações patológicas, já que é um produto biodegradável e tem propensão a sofrer ataques de fungos, insetos e muitos outros agentes, podendo padecer de fadiga e desgaste. Na figura 12 a madeira do tabuleiro da ponte está deteriorada, devido a vazamentos e a grande quantidade de umidade no local ajudou os fungos a diminuir a resistência da peça.

Figura 12: Apodrecimento da madeira do tabuleiro da Ponte sobre o Rio Atibaia no Distrito de Souza.

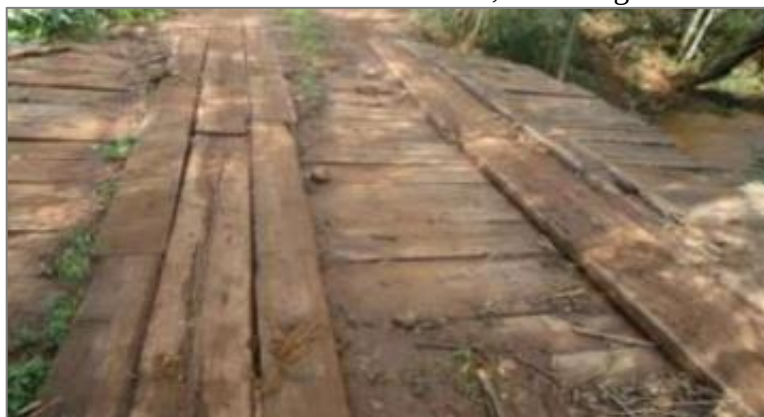
A figura 13 apresenta estrutura de madeira que é encontrada no tabuleiro da ponte em Linha Barra Grande, no município de Cunha Porã-SC. São observadas fissuras, peças danificadas e com desgaste de abrasão mecânica.

Figura 13: Ponte de madeira em Linha Barra Grande, com desgaste de abrasão mecânica.

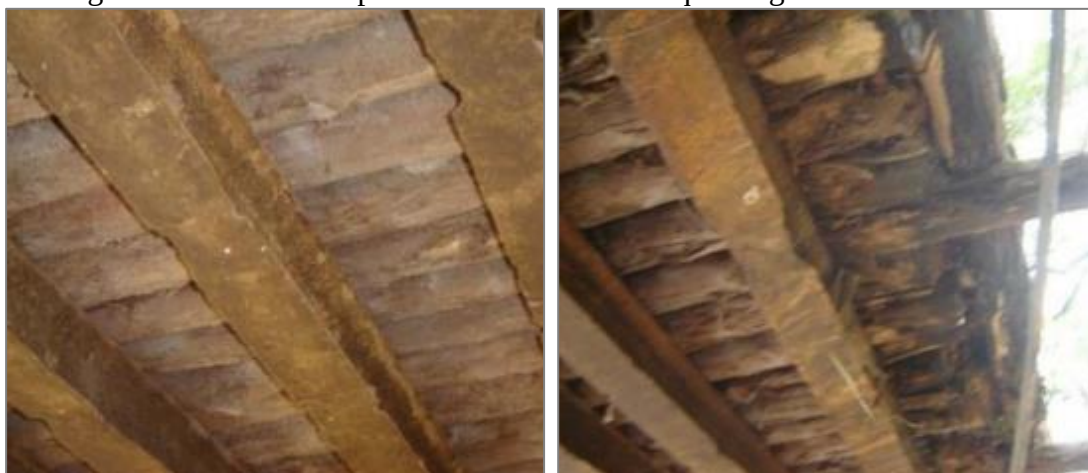
As figuras 14 e 15 expõe a corrosão das estruturas metálicas, que em conjunto com a madeira desgastada provoca a diminuição da resistência e interfere na funcionalidade da ponte. É atribuída para a madeira uma coloração mais escura, indicando que ocorreu um desgaste por corrosão metálica.

Figuras 14 e 15: Ponte próximo a estrada de Joaquim Egídio em São Paulo.
