## REQUALIFICAÇÃO E MANUTENÇÃO IMOBILIÁRIA: UMA ANÁLISE RELACIONAL EM PERCENTUAIS ENTRE INVESTIMENTO E VALORIZAÇÃO.

**Resumo:** *Apresentação do pensamento de Intervenção, Requalificação e Manutenção, como elemento de valorização do bem imóvel e ampliador de sua vida útil, respectivamente. Foi desenvolvido para uma situação real, com um “budget” pré-fixado, projeto de requalificação, para determinado imóvel no centro de Nova Iguaçu - RJ, com finalidade de solucionar funcionalidade, readequar usos, propor conforto ambiental interno e nova plástica compositiva espacial. Desenvolveu-se a partir da situação projetual, orçamento sintético e procedeu-se em sequência, processo avaliativo; sendo uma avaliação do imóvel para o momento anterior à requalificação e uma para o momento posterior. A Conclusão dos cálculos avaliativos mostrou que a Requalificação foi eficaz como elemento de valorização, majorando o valor do bem em 40,98%. Outras situações/análises avaliatórias a partir de uma intervenção de requalificação não terão garantido o mesmo percentual de valorização, tendo em vista que todo projeto é um elemento único. Cada situação deve ser pensada/projetada e avaliada, caso a caso.*

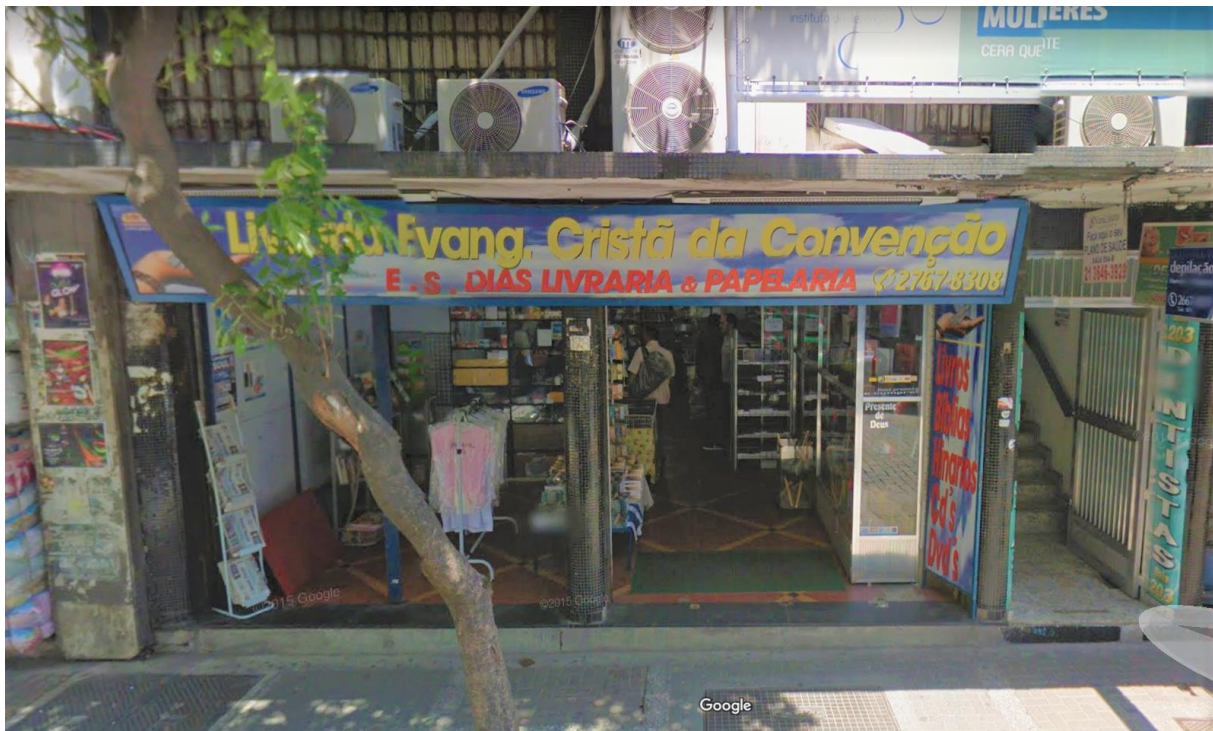
FIGURA 5: Fachada de Loja Imóvel 178 - Google Maps.

Sob à ótica da análise anterior à Intervenção Projetual, a Loja 178 possui piso paginado composto por caquinhos cerâmicos, próprios da época de construção, layout fluido, sem compartimentação, Pé Direito no Corpo de Loja de 3,00m e de 2,45m sob os Mezaninos de Frente de Loja e Fundos. Portas-Rolo Manuais (com visita para manutenção sobre o Mezanino) fazem o fechamento da Fachada de Loja aliadas aos elementos estruturais, que são revestidos por pastilhas de vidro. No Interior, escadas de madeira, com relações piso-espelho não funcionais, compõe a circulação vertical que leva aos dois Mezaninos. A Loja é disfuncional e com estética desinteressante, não atrativa. Possui Layout mal organizado, iluminação ineficiente, Pé Direito mal aproveitado e acabamentos em geral, nas elevações, pisos e tetos, consumidos pelo tempo e uso, à ponto de manutenção e/ou requalificação. Esta descrição relaciona-se à Setembro de 2019.

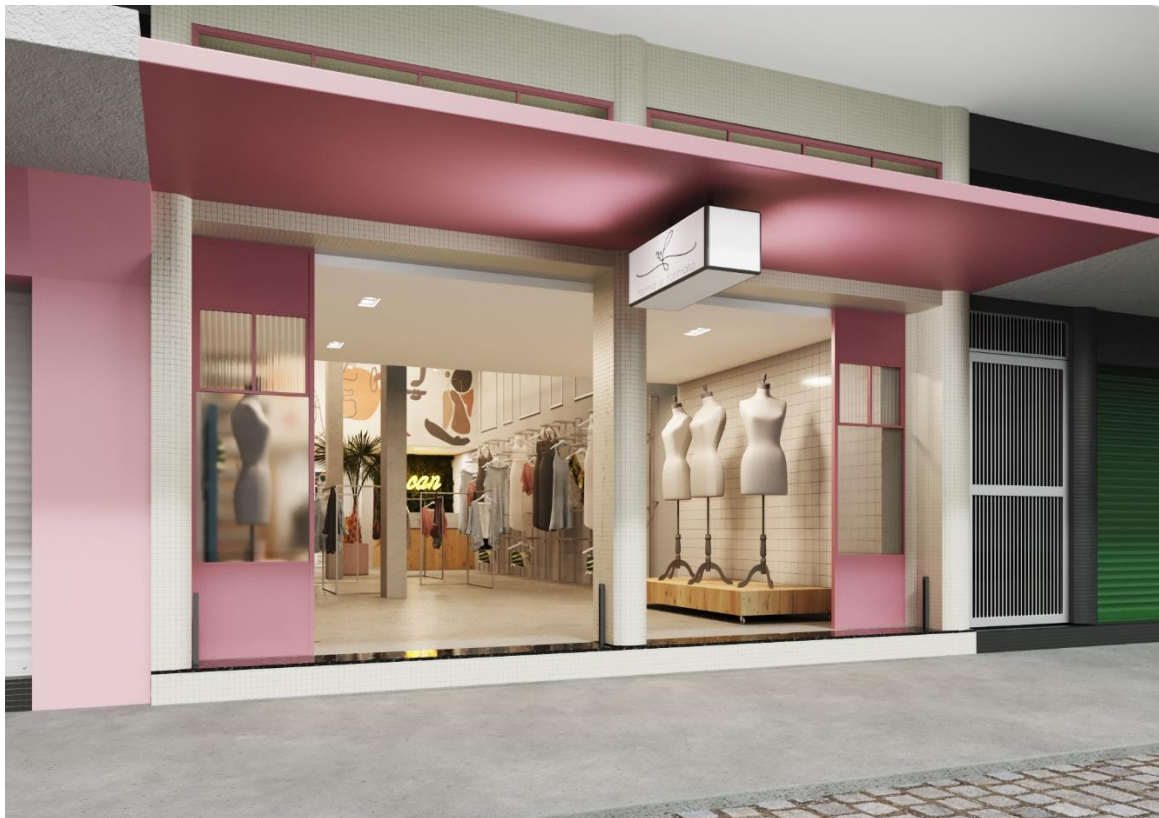
FIGURA 16: Imagem 3D. Fachada de Loja - Material de Projeto.

Escadas metálicas especiais foram desenvolvidas para prover a nova circulação vertical aos Mezaninos. Novas Portas-Rolo foram executadas e instaladas na fachada de loja, houve requalificação das esquadrias existentes da fachada da sobreloja e, foi executado a limpeza das pastilhas de vidro da fachada e pintura. Houve também a instalação de Soleiras de granito e Totem Luminoso com a identidade visual da Loja “X”.

Como conclusão, uma proposta de arquitetura foi desenvolvida, baseada em poucas materialidades e em um maior conceito visual e arquitetônico, garantindo dessa forma, sofisticação ao imóvel com pouco custo investido em materiais e serviços.

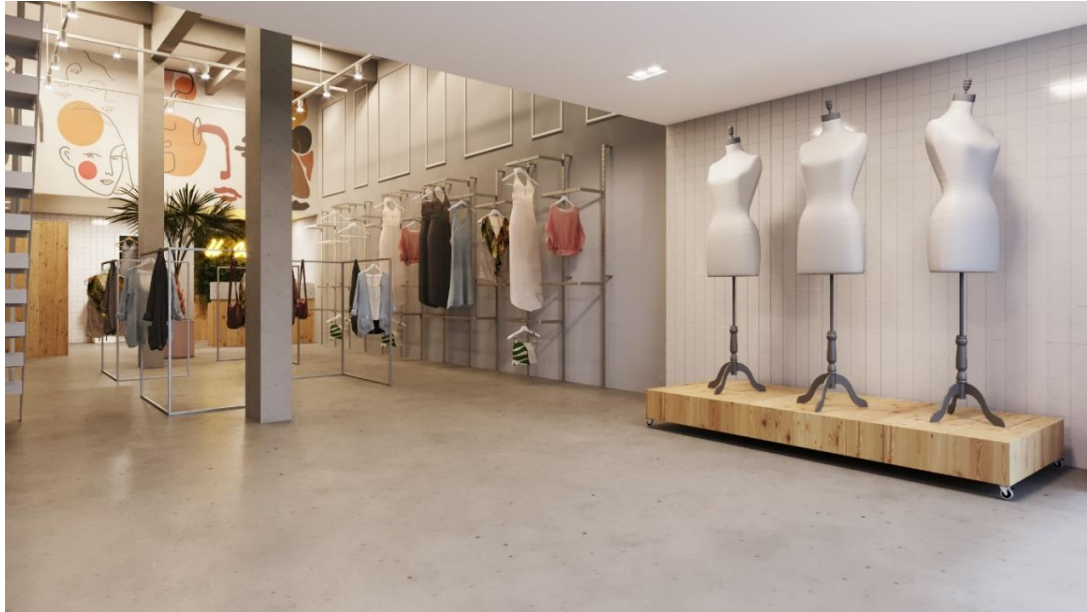
FIGURA 17: Imagem 3D. Entrada de Loja - Material de Projeto.

Como resultante das estratégias de requalificação projetual a nova loja (Imóvel) vence os antigos problemas funcionais e estéticos, gera um espaço mais amplo, atrativo, com maior conforto térmico, acústico e luminotécnico, além de dialogar melhor com o novo público alvo, atraindo dessa forma a atenção de mais clientes à loja e, consecutivamente, possibilitando a reversão de mais venda, além claro, da majoração do tempo de vida útil do imóvel e de sua valorização, principais temas deste estudo.

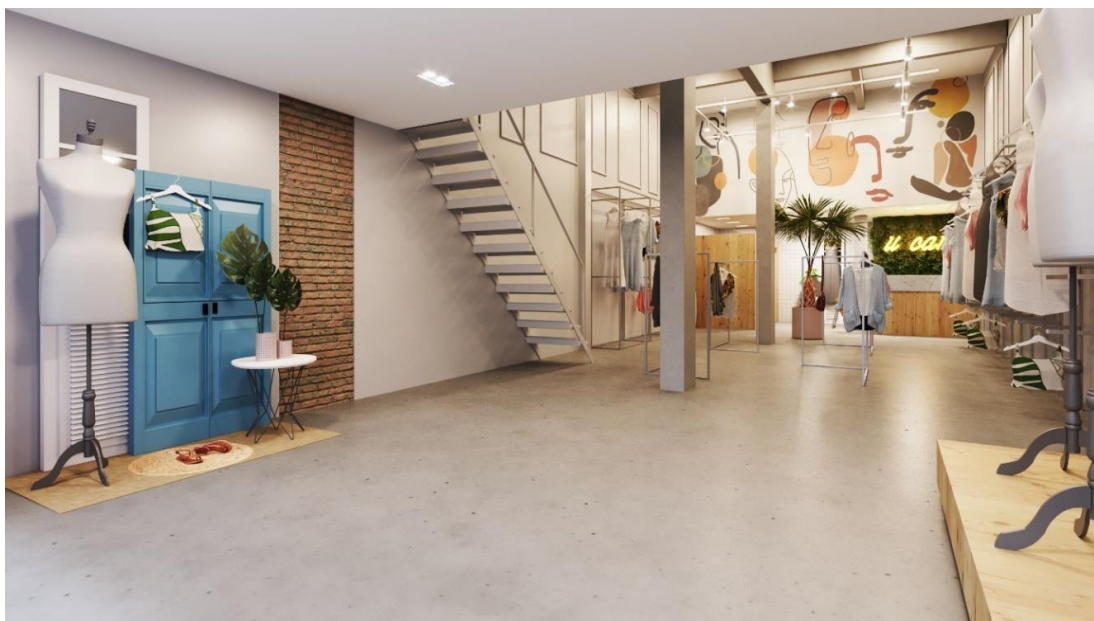
FIGURA 18: Imagem 3D. Entrada de Loja - Material de Projeto.

O conteúdo projetual, técnico e artístico aqui apresentado, demonstra como intervenções simples, no Layout do espaço, ampliação de Pé Direito, “unificação” de Materialidades, ainda, com o benefício de não interferir na parte estrutural da loja, propiciaram um espaço funcional, agradável e atraente visualmente.
