# **RISCOS RELACIONADOS AO TRABALHO EM ALTURA:** estudo de caso em uma termelétrica

O canteiro de obra relatado no estudo diz respeito a construção de uma termelétrica, localizado no município de Boa Vista, capital do estado de Roraima. Por meio da vistoria realizada, pôde-se perceber aspectos referentes aos riscos provenientes do trabalho em altura, bem como a definição de pontos de não-conformidades encontrados. A visita foi realizada com o acompanhamento de um Técnico de Segurança do Trabalho, que também esclareceu dúvidas sobre as atividades dos trabalhadores em altura, bem como sobre as medidas que a empresa adota com relação a segurança dos trabalhadores.

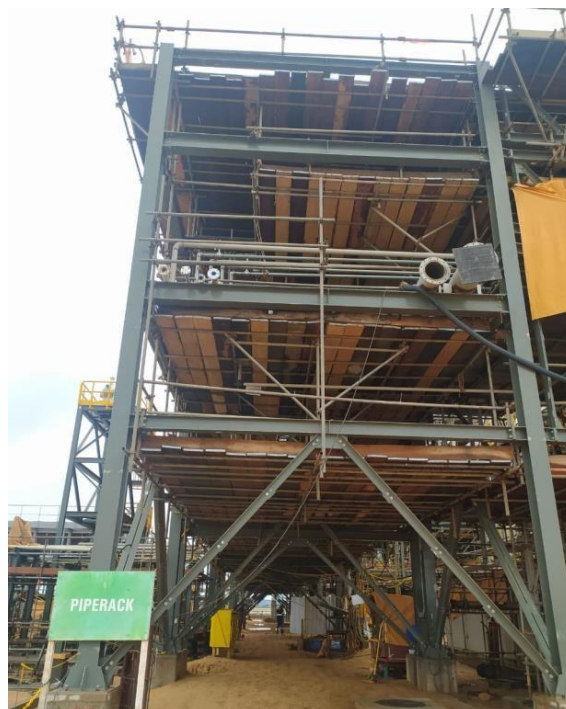
Figura 2: Montagem de tubulaçõesFonte: Autor (2021)

Por meio do acompanhamento da obra, foi possível a identificação de algumas não-conformidades que podem levar a não-garantia da segurança dos colaboradores. Dentre os pontos mais comuns, destacou-se a ausência de proteção nos vãos entre travessas por meio do preenchimento com tela ou demais dispositivos que possam garantir o fechamento seguro da abertura, como previsto na NR 18, principalmente na região com *Pipe rack*, que são estruturas metálicas para montagem das tubulações, nessa área também é trabalhada a

instrumentação e parte elétrica. Por meio da figura 2 podem ser observadas as não-conformidades descritas.

Por meio da figura 2, pode-se observar aberturas no plano vertical apresentando riscos para possíveis acidentes de trabalho. No que se refere ao uso de equipamentos de proteção individual pelos colaboradores que executavam este serviço, confirmou-se o uso durante as atividades. Não houve registros fotográficos tendo em vista a não autorização de imagens com exibição de trabalhadores.

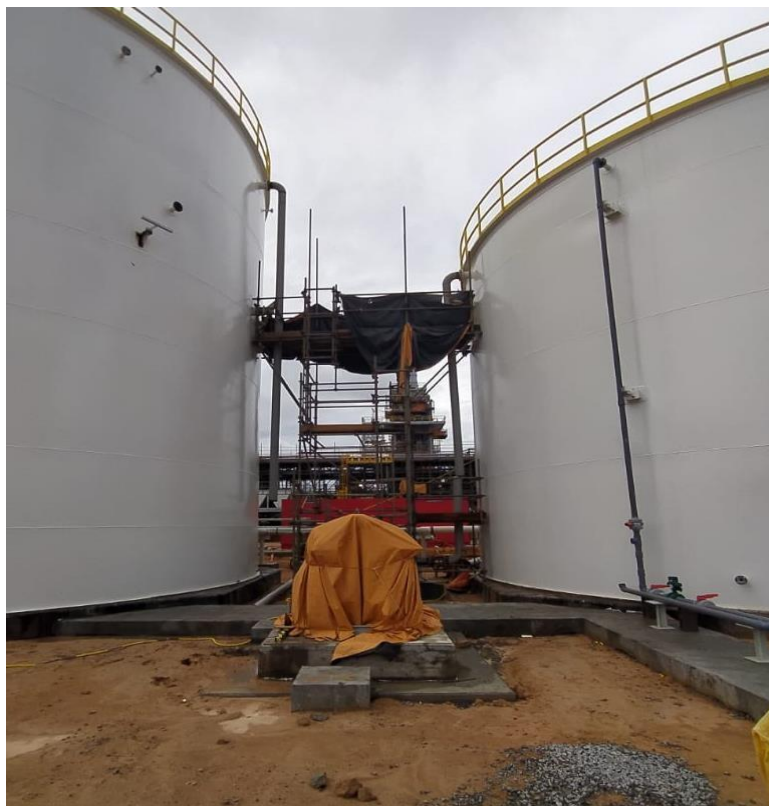
Figura 3: Trabalho em altura nos tanques de águaFonte: Autor (2021)

Com relação aos andaimes, observou-se os pontos de ancoragem, onde foram identificados pontos adequados para a fixação do cinturão de segurança dos colaboradores. Além disso, os trabalhadores utilizavam cinto de segurança providos de dispositivos de trava queda e talabarte, além de luvas, botas e capacetes. No entanto, com relação a uma região observada, nos tanques de água de abastecimento do sistema de linha de incêndio, o trabalho de pintura e montagem de tubulação dos tanques, que são realizados em altura, possuíam algumas não-conformidades observadas, a saber: ausência do cabo guia para fixação do cinto de segurança tipo paraquedista, guarda-corpo disposto nas laterais da área de trabalho para evitar quedas e fornecer apoio. A figura 3 retrata a região onde foram desenvolvidas tais atividades descritas.

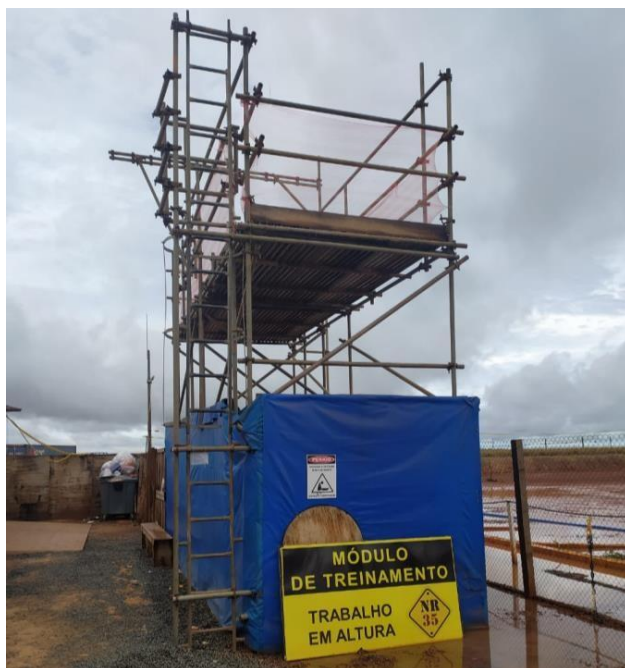
Figura 6: Treinamento prático em alturaFonte: Autor (2021)

Por fim, no que diz respeito aos treinamentos, eles eram realizados por profissionais qualificados em segurança do trabalho, conforme descrito em NR. Além disso, o responsável pela segurança do trabalho certificava-se de que todos os colaboradores haviam sido treinados conforme recomendações da NR 35. A figura 6 ilustra o espaço de treinamento prático em altura.
